**INFORME  
INSPECCIÓN TÉCNICA DE OBRA**

**Número de Informe: 6/2013  
27 de noviembre del 2013**

INFORME FINAL N° 6 DE 2013, SOBRE  
INSPECCIÓN TÉCNICA A LA OBRA:  
"REPOSICIÓN EDIFICIO CONSISTORIAL DE  
FREIRINA".

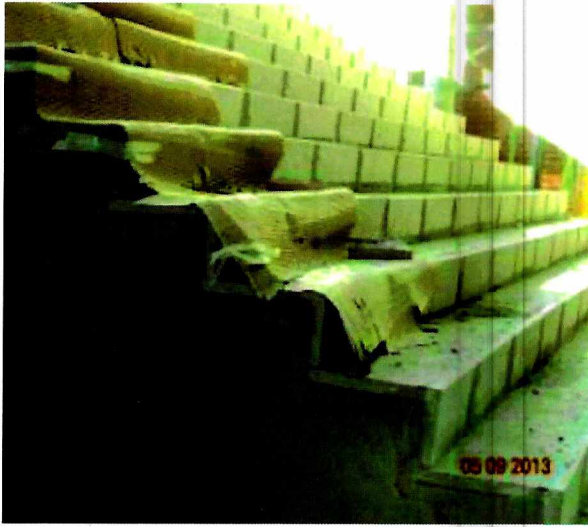
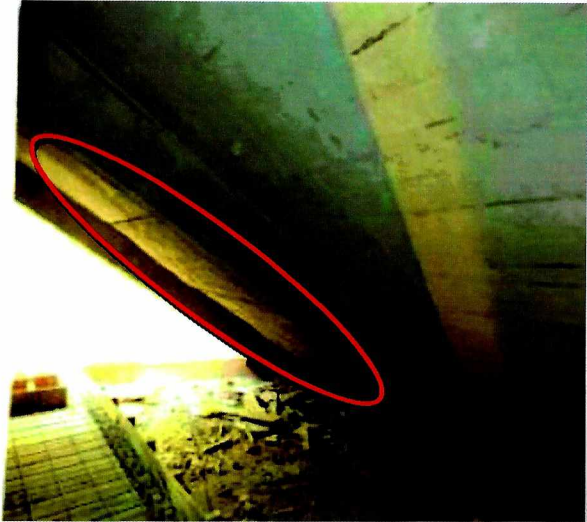
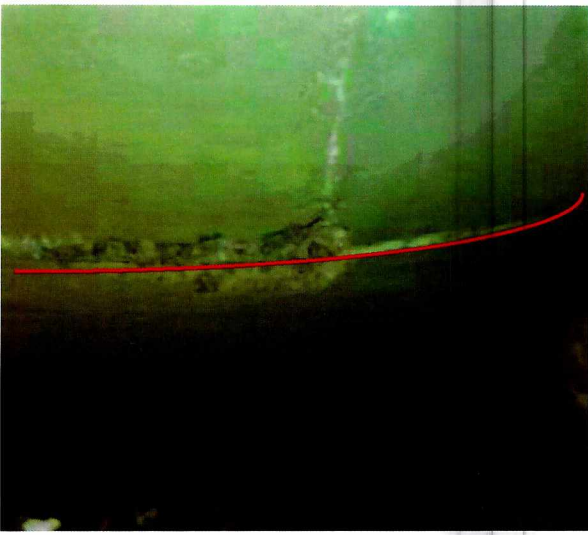
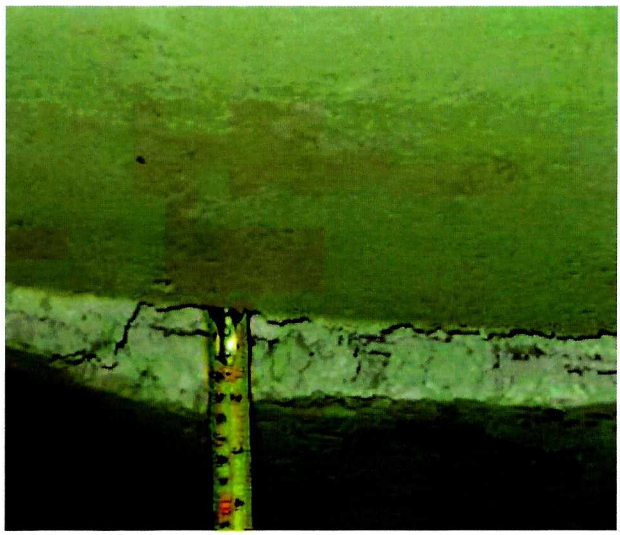
a) Se constató deformación de la losa de hormigón armado de la escalera en un 50%, parte izquierda, siendo ésta el único acceso al piso zócalo del edificio. Tal imperfección transgrede lo establecido en los puntos 8 y 8.6, Generalidades y Moldajes de Escaleras, de las Especificaciones Técnicas, EE.TT., las que señalan que tales moldajes para todos los elementos deben ser rígidos, estables, estancos, aplomados y resistentes, para soportar la carga del hormigón y su vibrado sin deformarse (ver anexo, fotografías N°s. 1 a 4).

<p>Fotografía N° 1: Escalera, único acceso al piso sótano del edificio.</p>	<p>Fotografía N° 2: Deformación parte izquierda de la losa de base escalera en un 50%.</p>

<p>Fotografía N° 3: Deformación losa de base escalera de acceso al piso sótano del edificio.</p>	<p>Fotografía N° 4: Deformación losa de base escalera de acceso al piso sótano del edificio.</p>

Sobre lo expuesto, cabe indicar que la solución constructiva propuesta por la empresa constructora no acompaña un informe de un ingeniero calculista, señalando si las irregularidades detectadas en el hormigón corresponden al Grado I o II, exigencia que se encuentra señalada en el punto 5 de las EE.TT., las que establecen -para los defectos del grado II- que las reparaciones deben ejecutarse mediante las especificaciones elaboradas por dicho profesional. En consecuencia no es posible subsanar las observaciones individualizadas precedentemente, en tanto las reparaciones no sean aprobadas por los profesionales que intervienen en el proyecto, ingeniero calculista e I.T.O. Igualmente las observaciones individualizadas en párrafos precedentes deben ser consideradas en la evaluación que realizará el profesional externo comprometido por la entidad en su respuesta. De todo aquello deberá remitir, en un plazo no superior a 30 días, a esta Contraloría Regional, los respaldos de las soluciones adoptadas tales como fotografías y otros medios de prueba que avalen la recepción conforme.

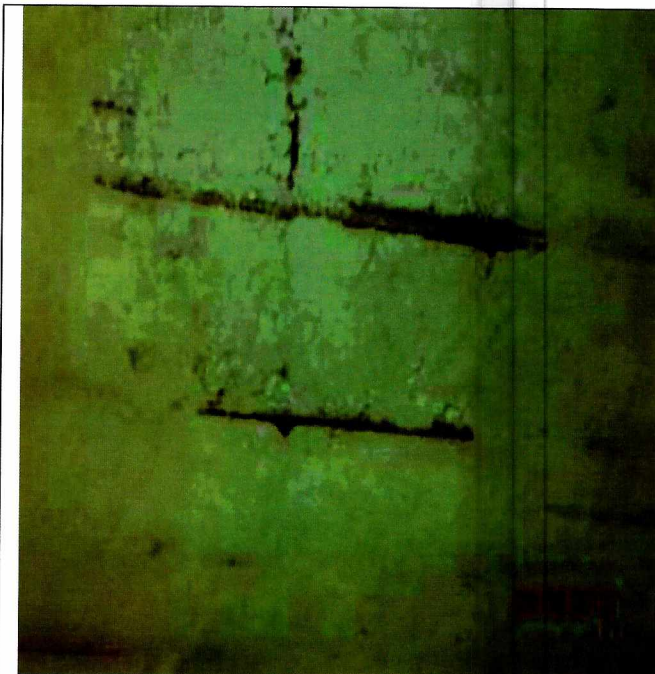
b) En la cara inferior de la precitada losa de hormigón armado de la escalera, sector derecho, se verificó parte de la enfierradura descubierta y oxidada, incumpliendo con lo exigido en el punto 7, Aceros, Colocación de las Armaduras, de las EE.TT. del proyecto, que dispone que la armadura debe estar exenta de oxido y contar con un recubrimiento mínimo de 2 cm. (ver anexo, fotografía N° 5).

Fotografía N° 5: Fierro de armadura descubierta en losa sector derecho de base escalera acceso al piso zócalo del edificio.

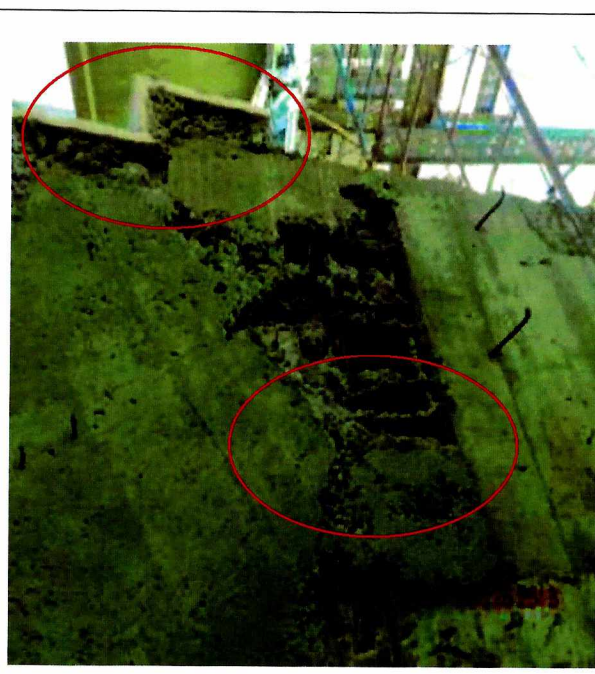
c) Para el muro lateral de la aludida escalera, se constató presencia de nidos de piedra, situación que vulnera lo exigido en el punto 6.1, Hormigón Armado de Muros de las EE.TT., que menciona que los hormigones que presenten nidos después de su desencofrado deberán ser demolidos y no se aceptarán reparaciones.

Igualmente, sobre la materia se evidenció malla de fierro oxidado, contraviniendo el numeral 7, de las EE.TT., individualizado en la observación precedente (ver anexo, fotografía N° 6).

Fotografía N° 6: Malla de fierro descubierta bajo escalera de acceso al piso zócalo.

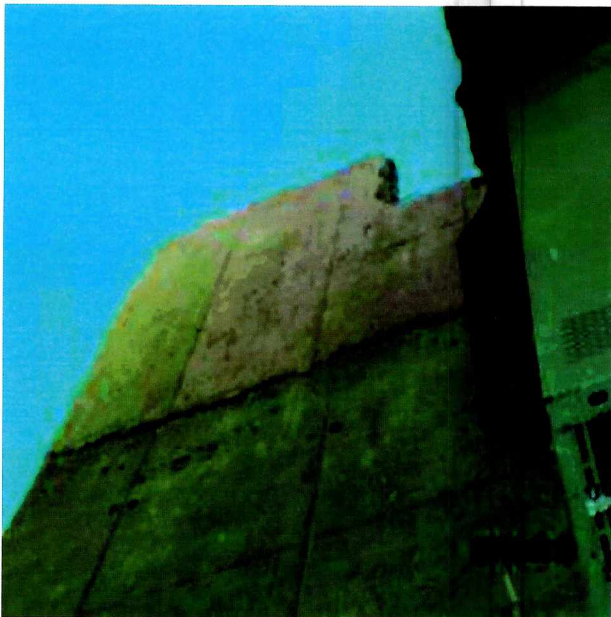
a) Para los elementos de hormigón armado del edificio, se constató la existencia de partidas defectuosas, tal es el caso de desaplomes en el muro que conforma la caja escalera y el vano del ascensor del 3° al 4° piso (ver anexo, fotografías N°s. 7 y 8).

Fotografía N° 7: Muro cortado y con deformaciones. Este separa vano de caja escalera y ascensor.

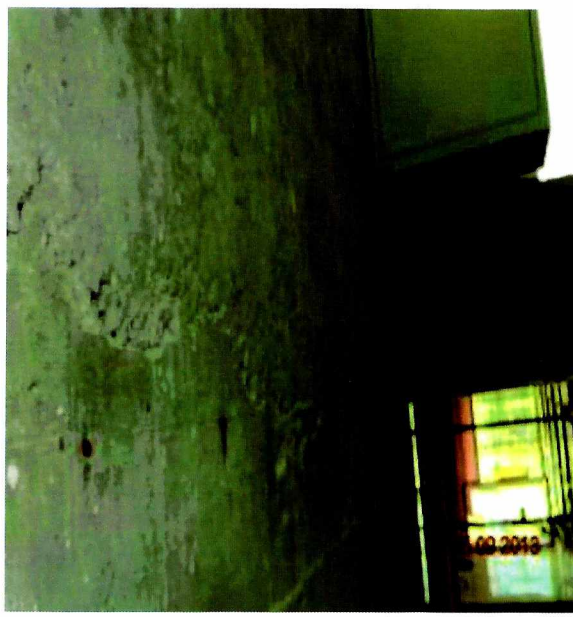
Fotografía N° 8: Muro de hormigón armado desplomado ubicado al costado de escalera de acceso al 4° piso.

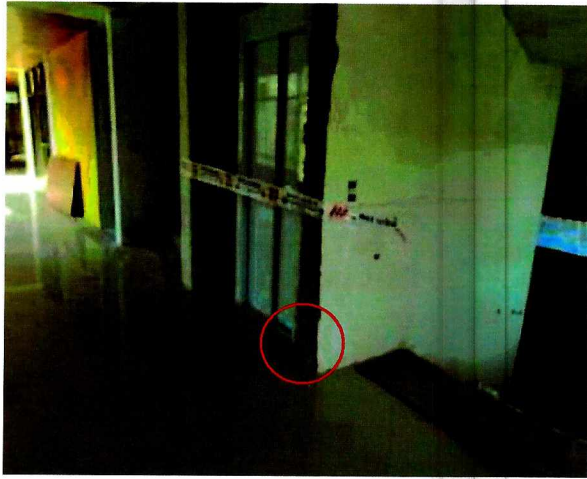
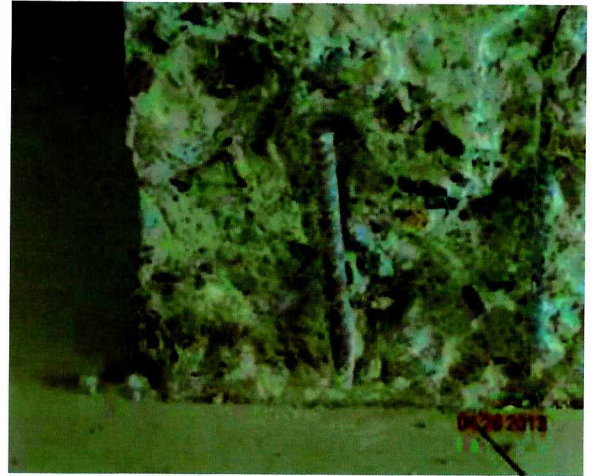
Respecto al muro de hormigón armado del ascensor del segundo piso, se verificó que presentaba la armadura cortada, no obstante corresponder a elementos de borde especiales para confinar el concreto. Al respecto no consta pronunciamiento del ingeniero calculista, incumpliendo lo indicado en el código de diseño ACI (ver fotografías N°s. 9 y 10).

Fotografía N° 9: Armadura cortada

Fotografía N° 10: Armadura cortada.

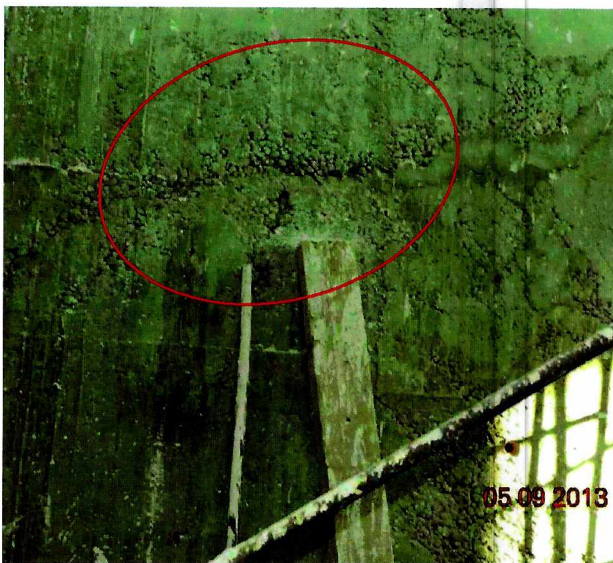
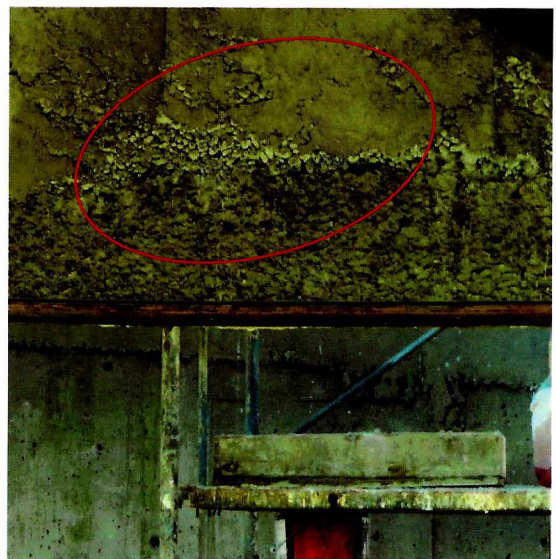
Igualmente se verificó la existencia de elementos estructurales con presencia de nidos, en toda la obra, incumpliendo de este modo con las exigencias descritas en el punto 6.1 de las EE.TT., hormigonado de muros, en el cual se indica que los hormigones que presenten nidos después de su desencofrado deberán ser demolidos (ver anexo, fotografías N°s. 11 y 12).

Fotografía N° 11: Nidos en muro de hormigón armado.

Fotografía N° 12: Nidos en muro de hormigón armado.

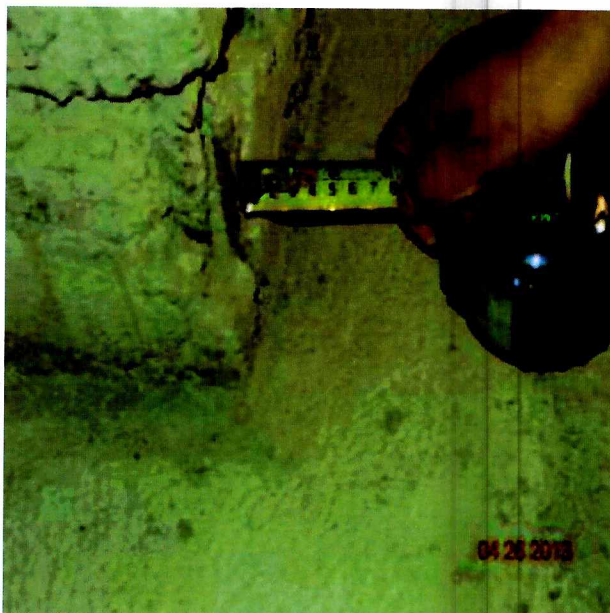
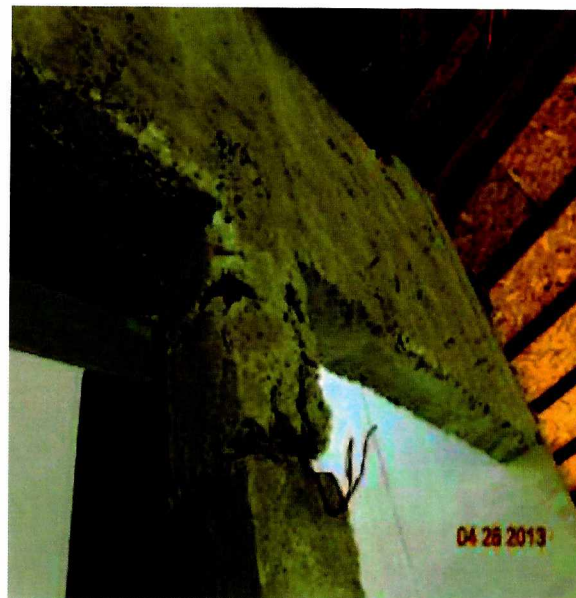
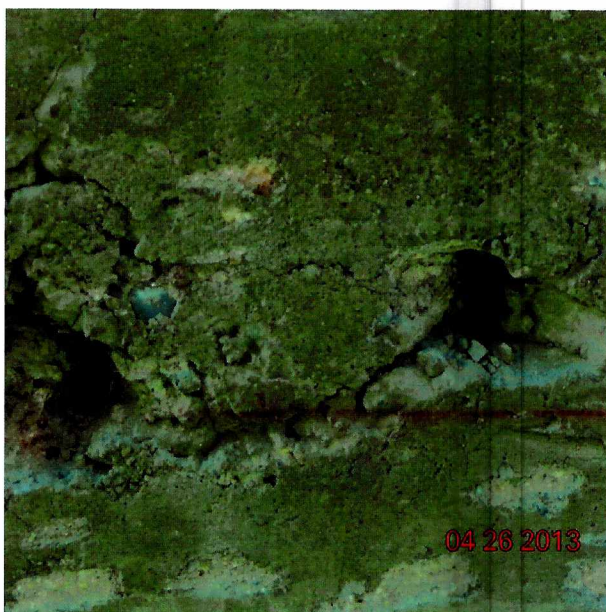
b) Se detectó presencia de óxido en la enfierradura de algunos elementos de hormigón armado del edificio, verificándose además que el recubrimiento de hormigón no cumple con lo especificado. Tales problemas se constataron en un extremo del muro de hormigón armado, al costado del ascensor del segundo piso; en el muro y la viga de hormigón armado, al costado del ascensor en el 5° piso; y en el muro de hormigón armado de la dependencia destinada a Servicio País, primer piso. Lo observado no concuerda con lo exigido en el numeral 7, Aceros, Colocación de Armaduras, de las EE.TT. del proyecto, que establece que las armaduras deben estar exentas de óxido y toda otra sustancia capaz de reducir la adherencia con el hormigón (ver anexo, fotografías N°s. 13 a 15).

Fotografía N°13: Falta recubrimiento y presencia de nidos en muro de hormigón armado de dependencia Servicio País, primer piso.

Fotografía N° 14: Armadura sin recubrimiento y con presencia de oxido.

Fotografía N°15. Armadura sin recubrimiento y con presencia de oxido

Al respecto, es dable es precisar que no se dio cumplimiento a lo establecido en las especificaciones técnicas y no se acompañan respaldos que acrediten la reparación de la partida, por tanto no es factible subsanar la observación, debiendo el municipio remitir respaldos de las reparaciones en comento con los procedimientos debidamente visados, en un plazo máximo de 30 días desde la fecha del presente informe.

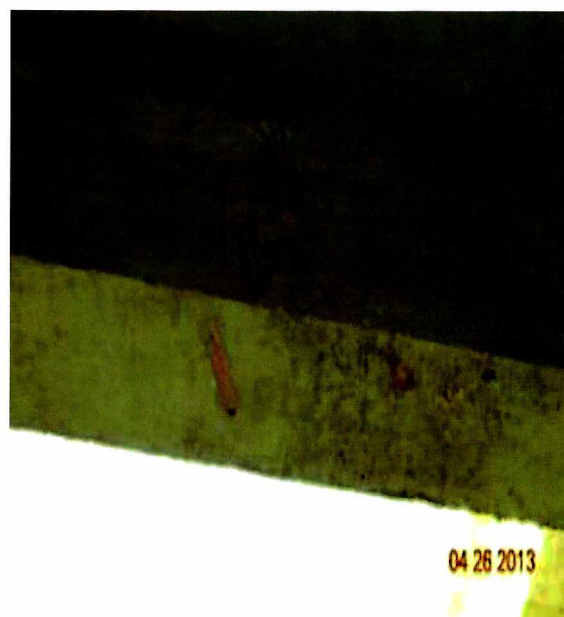
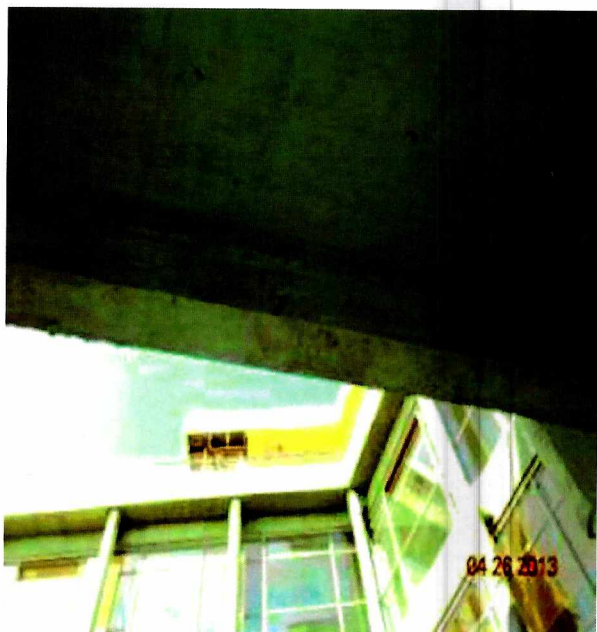
c) Se constató que hay residuos de madera en la cara inferior de la viga de hormigón armado ubicado en el eje C'-C', sobre la rampa de acceso del primer nivel, según plano de planta del segundo piso. Esta situación no concuerda con lo especificado en el punto 10.1, letra d), de la Norma Chilena NCh. 170.Of 85: Hormigón – Requisitos Generales, el cual señala que en la colocación del hormigón se deben evitar elementos embebidos (ver anexo, fotografías N°s. 16 y 17).

Fotografía N°16: Presencia de madera en viga de hormigón amado, eje C- C', segundo piso

Fotografía N°17: Presencia de madera en viga de hormigón amado, eje C- C', segundo piso

4. Respecto de la observación contenida en el acápite I, Aspectos Constructivos, numeral 2, letra c), sobre elementos de hormigón armado con residuos de madera, no obstante los argumentos presentados por el municipio, es dable indicar que los mismos no fueron debidamente respaldados, por tanto no es posible subsanar la observación individualizada en tanto el municipio no remita a esta Contraloría Regional los mencionados respaldos, debiendo además incorporar las deficiencias descritas en el diagnóstico que realice el revisor externo el que, en conjunto con los respaldos señalados, deberá ser remitido a esta Contraloría Regional, para lo cual se otorga un plazo de 30 días contados desde la recepción del presente informe.

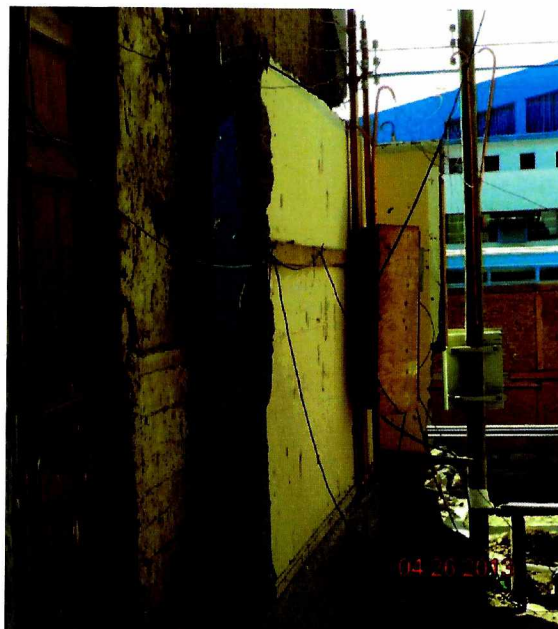
La empresa no ha dado cumplimiento a lo solicitado por la I.T.O. a través del libro de obras, atendido que no se llevaron a efecto las exigencias requeridas en fojas N°s. 18, 21 y 29 del libro N° 1, de fechas 18, 23 y 25 de enero de 2013, respectivamente, mediante el cual requiere el nombramiento del encargado de seguridad para la obra y el retiro de cableado adosado al edificio Los Portales. Tal situación vulnera lo dispuesto en el artículo 20 de las Bases Administrativas Especiales del contrato. Dicha disposición señala que la Municipalidad de Freirina está facultada para aplicar una multa de diez U.F. cada vez que el contratista no siga las instrucciones de la I.T.O. anotadas en el libro de obras, las cuales no se han aplicado (ver anexo, fotografía N° 18).

Fotografía N° 18: Cableado sin retirar.

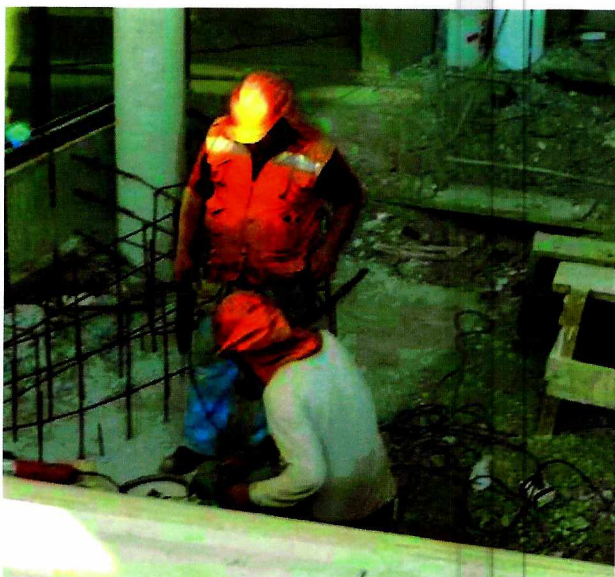
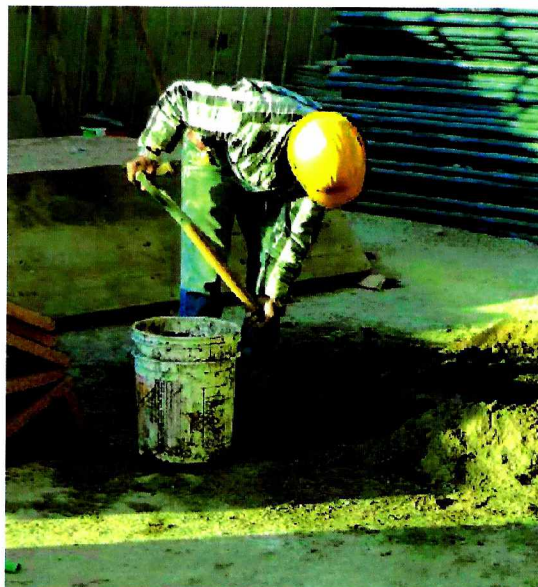
Durante la fiscalización se verificó que algunos trabajadores no utilizaban los elementos de seguridad que les proporcionaba la empresa contratista, mencionándose, entre otros, guantes, cascos y mascarillas, sin que conste alguna sanción al respecto, situación que transgrede la ley N° 16.744, la cual establece normas sobre accidentes de trabajo y enfermedades profesionales. Al respecto, el artículo 67 de esa ley señala que los reglamentos internos que deben tener las empresas, consultan la aplicación de multas a los trabajadores que no utilicen los elementos de protección personal que se les haya proporcionado o que no cumplan las obligaciones que les impongan las normas, reglamentaciones o instrucciones sobre higiene y seguridad en el trabajo (ver anexo, fotografías N°s. 19 y 20).

Fotografía N° 19: Trabajadores sin uso de mascarilla y guantes.

Fotografía N° 20: Trabajador sin uso de guantes.

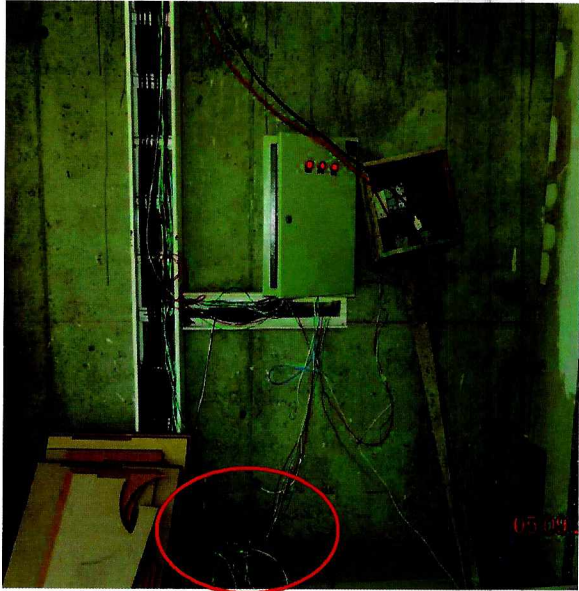
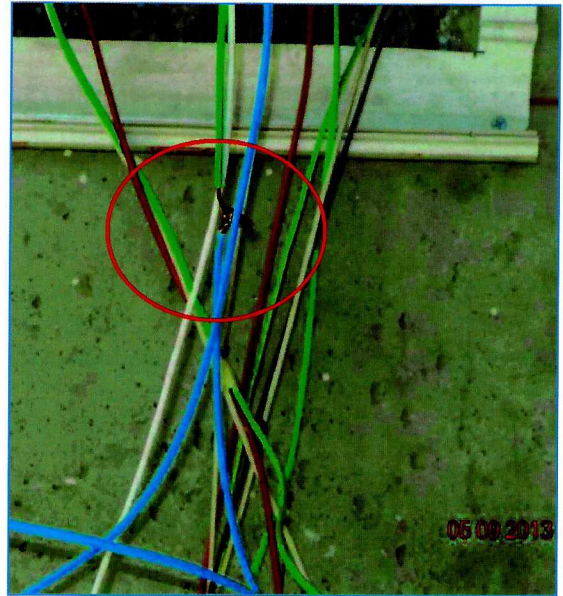
Asimismo se observaron conexiones eléctricas en desorden, empalmes riesgosos y conductores en el piso, contraviniendo el numeral 8.3 de la norma NCh. 350, Construcción-Seguridad-Instalaciones eléctricas provisionales-Requisitos (ver anexo, fotografías N°s. 21 y 22).

Fotografía N° 21: Desorden en conexiones eléctricas y empalmes riesgosos

Fotografía N° 22: Desorden en conexiones eléctricas y empalmes riesgosos.

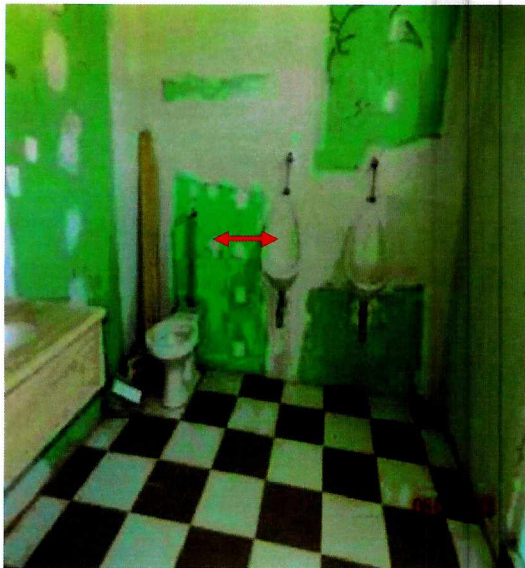
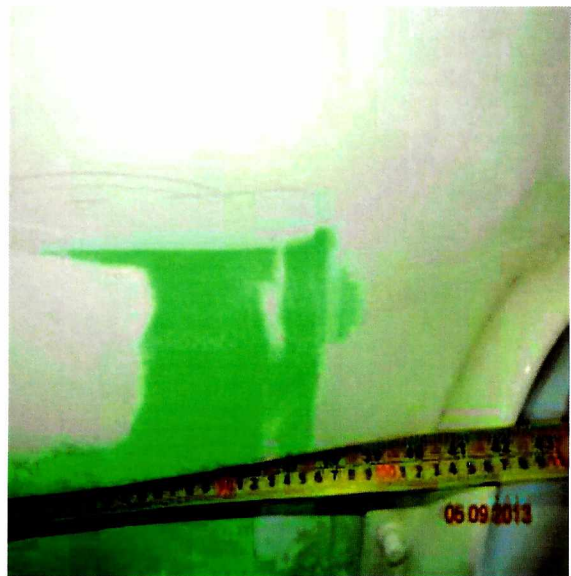
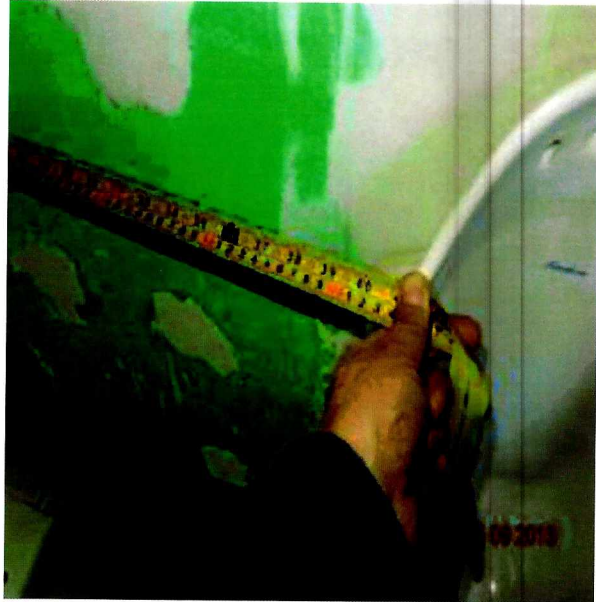
Se constató que la cabina separadora del WC. proyectada en el baño de varones del segundo piso, no concuerda con la medida del plano de planta del diseño, toda vez que la distancia de un metro de ancho obtenida a escala en el plano, interfiere con el urinario más próximo (Ver anexo, fotografías N°s. 23, 24 y 25).

Fotografía N° 23: Sala de baño del segundo piso.

Fotografía N° 24: Medida tomada en el lugar no concuerda con el proyecto.

Fotografía N°25: Medida tomada en el lugar no concuerda con el proyecto.

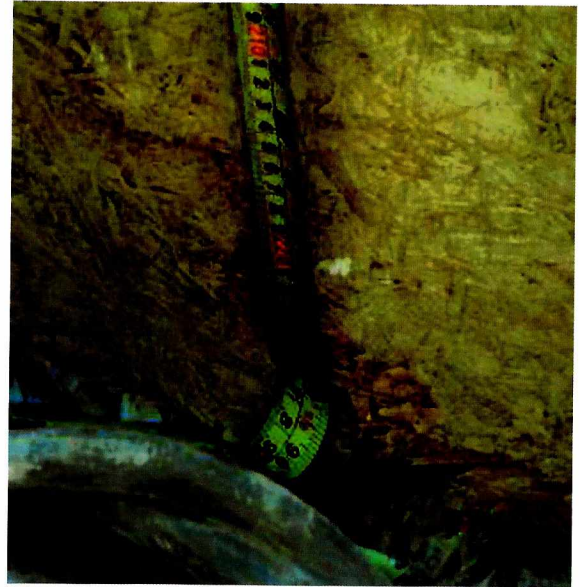
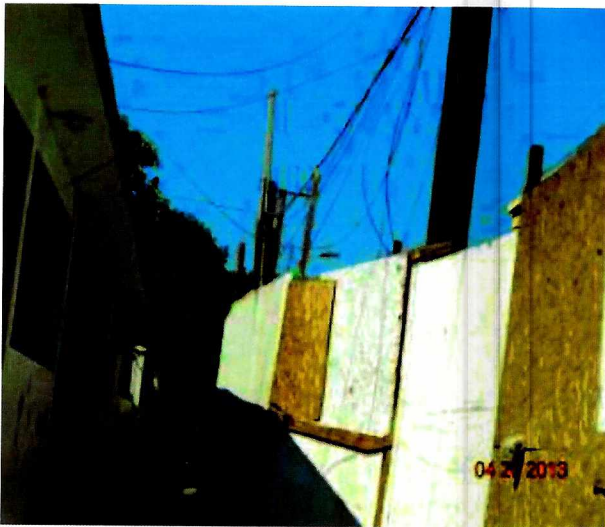
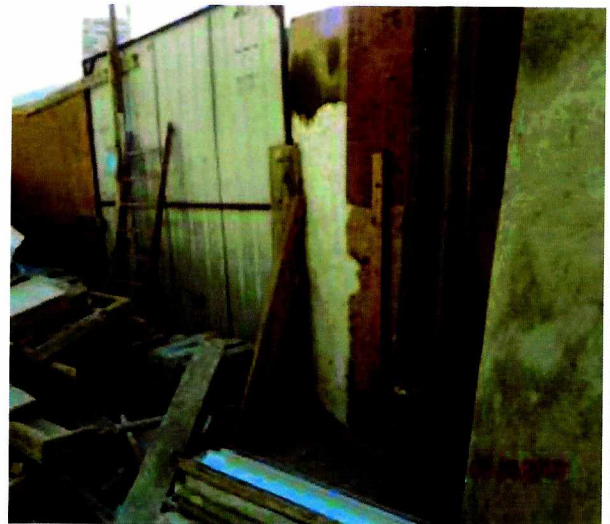
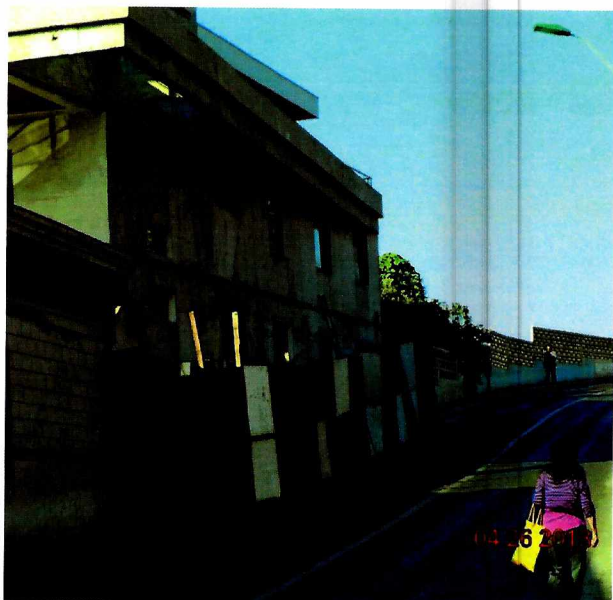
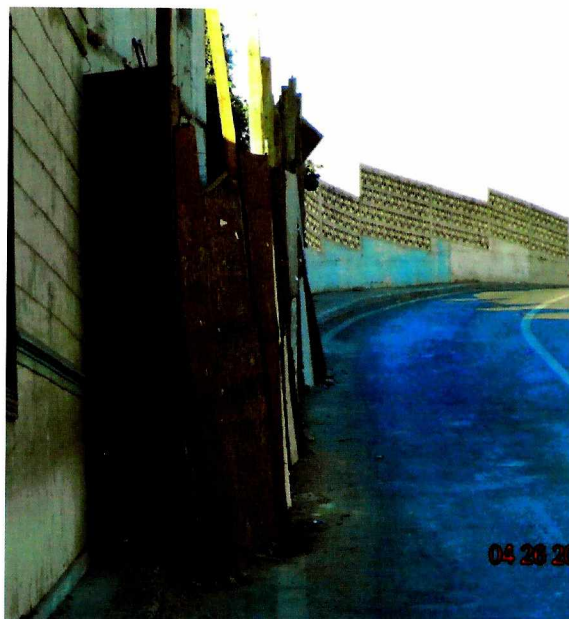
Se verificó que el cierre provisorio no cumple con las exigencias dispuestas para esa partida, por cuanto la altura es menor a 2,4 m., la estructura no es de pino de 3x3" en toda su extensión, las placas OSB se encuentran en mal estado, constatándose parches con distintos materiales. Asimismo, no se pintó exteriormente y no cuenta con malla raschel hasta completar los 5 mts. de altura, además, el cierre obstruye parte de la vía de la calle Santiago Zavala. Sobre la materia, es pertinente informar que esta partida se pagó en su totalidad por un monto de \$4.361.439. Lo indicado precedentemente da cuenta de la inobservancia del punto 2.1, Cierre Provisorio de las EE.TT. del proyecto (ver anexo, fotografías N°s. 26 a 30).

Fotografía N°26: El cierre no cumple con la altura especificada de 2,4 metros de altura.

Fotografía N° 27: El cierre no cumple con la altura y material especificado.

Fotografía N° 28: El cierre no cumple con la altura y material especificado.

Fotografía N°29: El cerco ocupa parte de la vía Santiago Zavala.

Fotografía N° 30: El cerco ocupa parte de la vía Santiago Zavala.

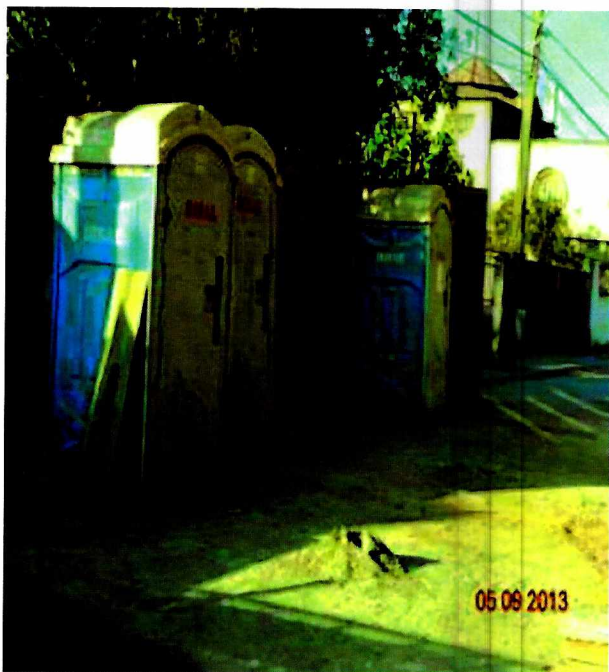
La empresa constructora ha contratado a un total de 51 personas para trabajar en la obra en los meses de abril y mayo de 2013. Al respecto, durante la fiscalización se constató sólo la existencia de tres baños químicos, instalaciones insuficientes según las exigencias del decreto supremo N° 594, de 1999, del Ministerio de Salud, que aprueba Reglamento sobre Condiciones Sanitarias y Ambientales Básicas en todos los lugares de trabajo. De esta forma, el contratista ha transgredido el artículo 22 y 23 de tal disposición, que exige para esa cantidad de personal, 3 WC, 3 lavatorios y 5 duchas (ver anexo, fotografía N° 31).

Fotografía N° 31: Baños químicos.

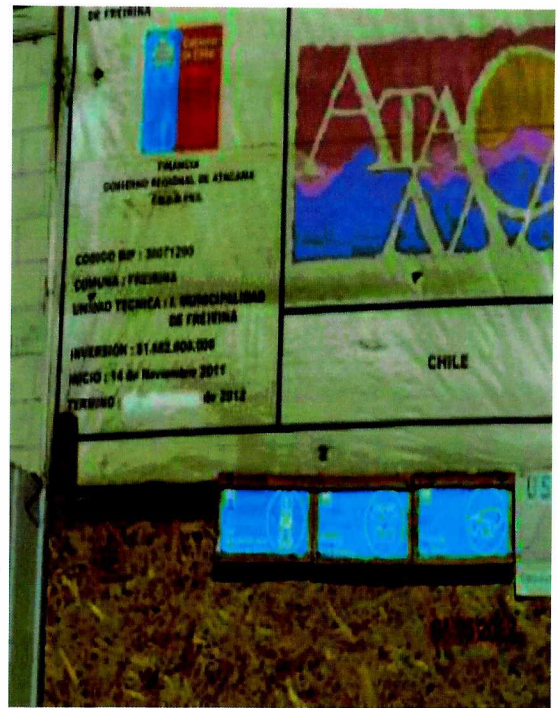
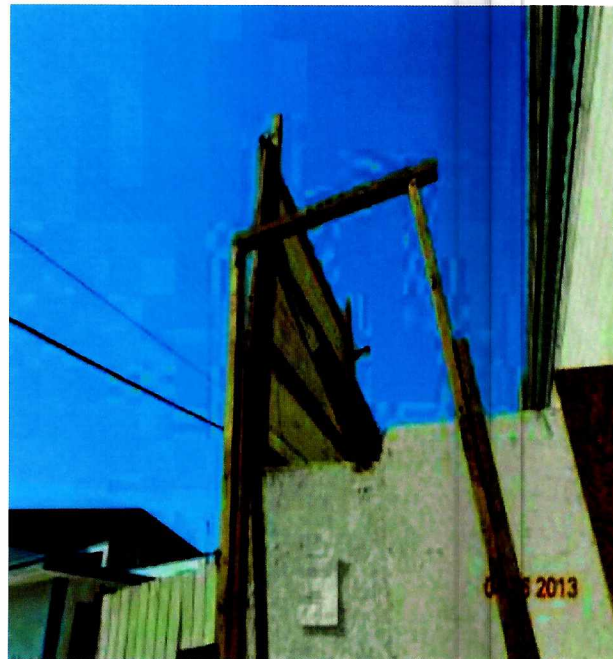
Durante la revisión, se comprobó que el letrero de la obra presenta deterioro por falta de mantenimiento. Además, la fecha de término del proyecto no se encuentra actualizada, incumplimientos que contravienen lo enunciado en el punto 13.2 de las Bases Administrativas Generales, que indica que corresponden al contratista los costos de fabricación, colocación y mantención de dicho letrero (ver anexo, fotografías N°s. 34 y 35).

Fotografía N° 34: Falta de mantenimiento del letrero de obra.

Fotografía N° 35: Falta de mantenimiento del letrero de obra.
