# INSPECCIÓN DE OBRA PÚBLICA

## MUNICIPALIDAD DE FREIRINA

INFORME N° 101 / 2023

Se remite, para su conocimiento y fines pertinentes, el Informe Final N° 101, de 2023, sobre Inspección a las Obras del Contrato denominado “Reposición Parque Recreativo y Cultural Rancho Atacama, Comuna de Freirina, Etapa I”, a cargo de la Municipalidad de Freirina.

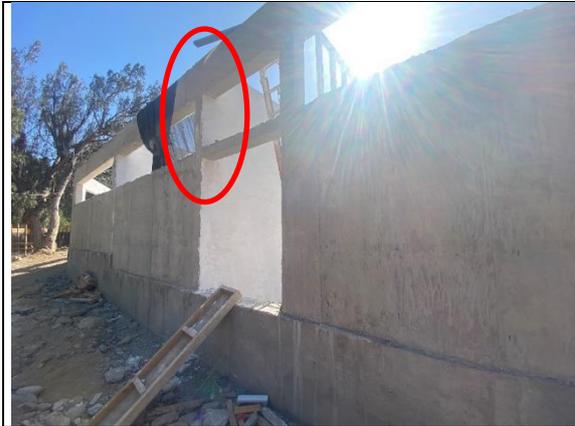
Imagen N°:	1
Fecha captura:	31 de enero de 2023.
Ubicación:	Edificio Centro de Eventos, intersección ejes F y 12.
Contenido:	Segregación en muros y pilares de hormigón armado.

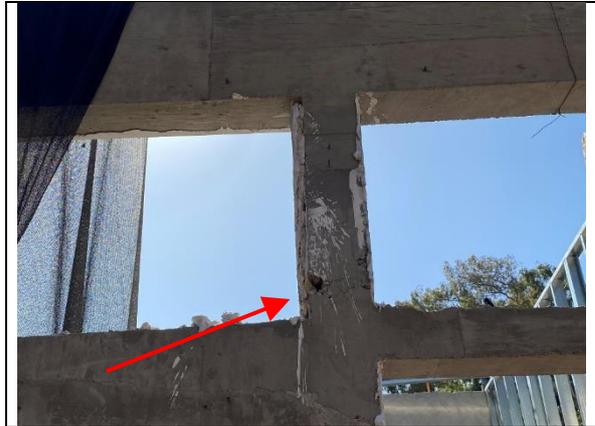
Imagen N°:	2
Fecha captura:	31 de enero de 2023.
Ubicación:	Edificio Centro de Eventos, intersección ejes F y 12.
Contenido:	Segregación en muros y pilares de hormigón armado.

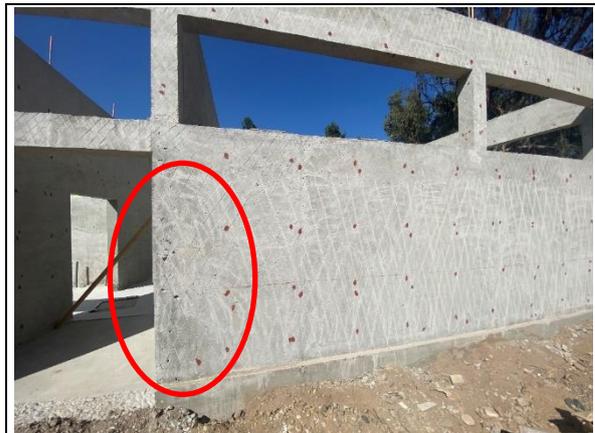
Imagen N°:	4
Fecha captura:	31 de enero de 2023.
Ubicación:	Edificio Centro de Eventos, intersección ejes 1 y I.
Contenido:	Segregación en muros y pilares de hormigón armado.

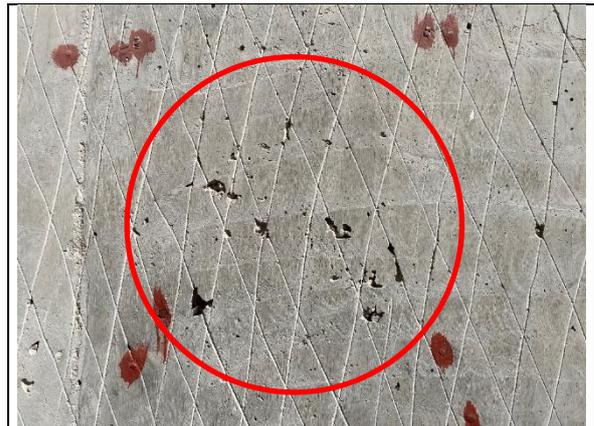
Imagen N°:	8
Fecha captura:	31 de enero de 2023.
Ubicación:	Edificio Centro de Eventos, muro eje 1, entre ejes I y F.
Contenido:	Segregación en muros y pilares de hormigón armado.

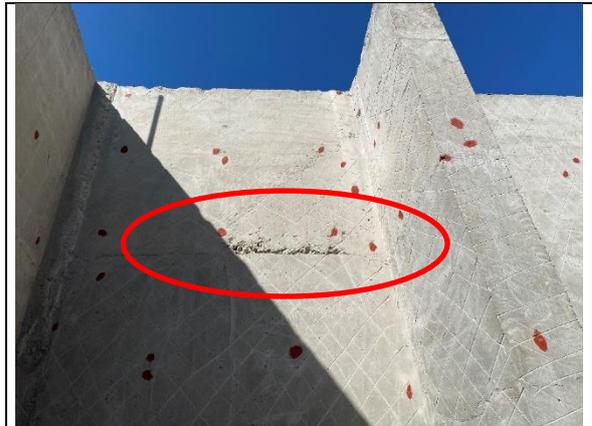
Imagen N°:	10
Fecha captura:	31 de enero de 2023.
Ubicación:	Edificio Centro de Eventos, muro eje 3, entre ejes I y F.
Contenido:	Segregación en muros y pilares de hormigón armado.

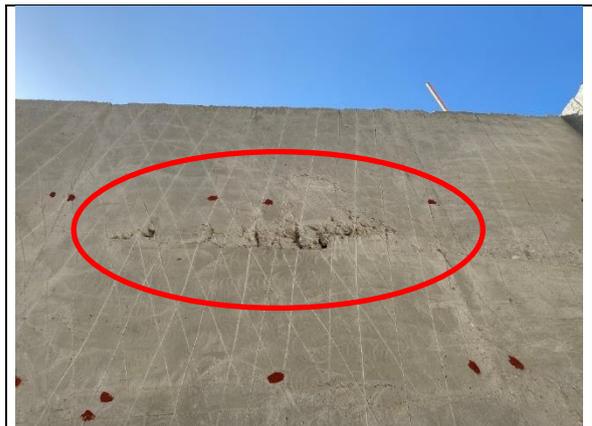
Imagen N°:	12
Fecha captura:	31 de enero de 2023.
Ubicación:	Edificio Centro de Eventos, muro eje 3, entre ejes I y F.
Contenido:	Segregación en muros y pilares de hormigón armado.

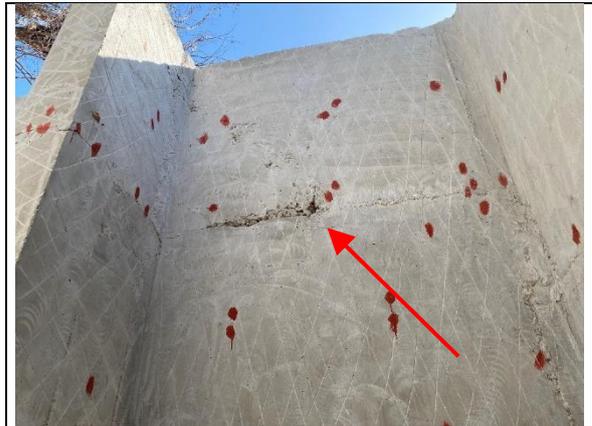
Imagen N°:	14
Fecha captura:	31 de enero de 2023.
Ubicación:	Edificio Centro de Eventos, muro eje 3, entre ejes I y F.
Contenido:	Segregación en muros y pilares de hormigón armado.

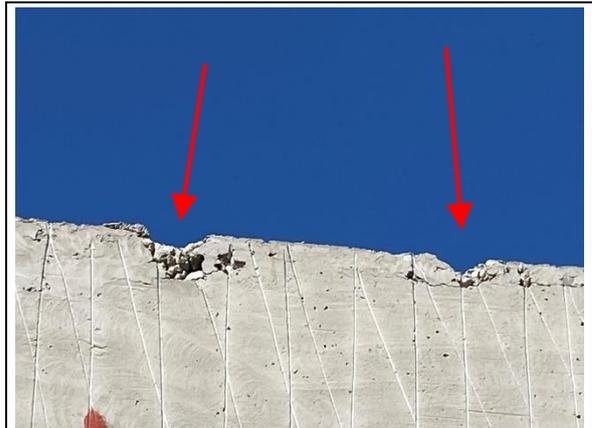
Imagen N°:	16
Fecha captura:	31 de enero de 2023.
Ubicación:	Edificio Centro de Eventos, coronación muro eje 3, entre ejes I y F.
Contenido:	Segregación en muros y pilares de hormigón armado.

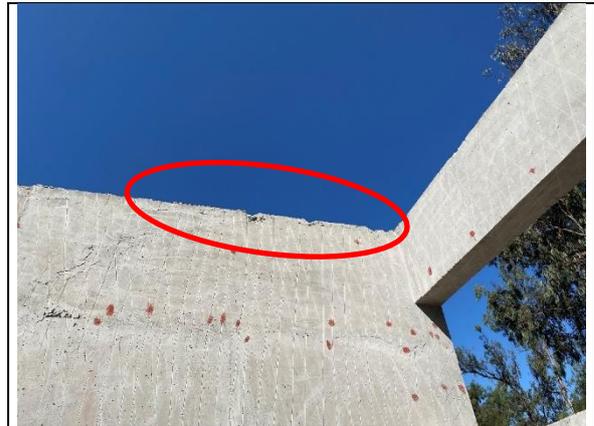
Imagen N°:	18
Fecha captura:	31 de enero de 2023.
Ubicación:	Edificio Centro de Eventos, coronación muro eje 3, entre ejes I y F.
Contenido:	Segregación en muros y pilares de hormigón armado.

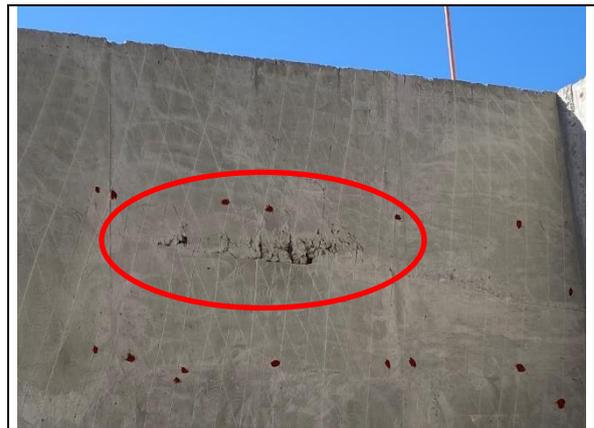
Imagen N°:	20
Fecha captura:	31 de enero de 2023.
Ubicación:	Edificio Centro de Eventos, eje I, entre ejes 3 y 1.
Contenido:	Segregación en muros y pilares de hormigón armado.

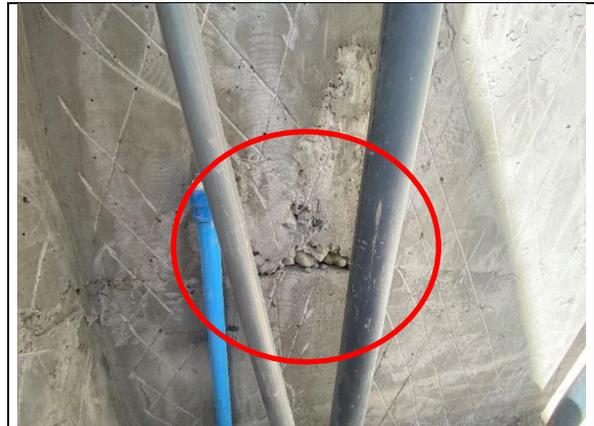
Imagen N°:	22
Fecha captura:	31 de enero de 2023.
Ubicación:	Edificio Centro de Eventos, muro eje 3, entre ejes I' y F.
Contenido:	Segregación en muros y pilares de hormigón armado.

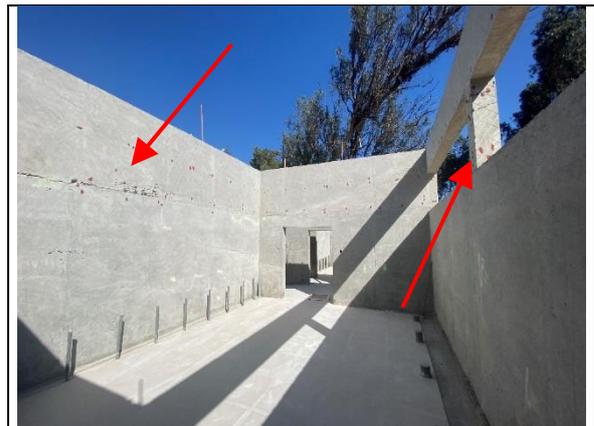
Imagen N°:	24
Fecha captura:	31 de enero de 2023.
Ubicación:	Edificio Centro de Eventos.
Contenido:	Segregación en muros y pilares de hormigón armado.

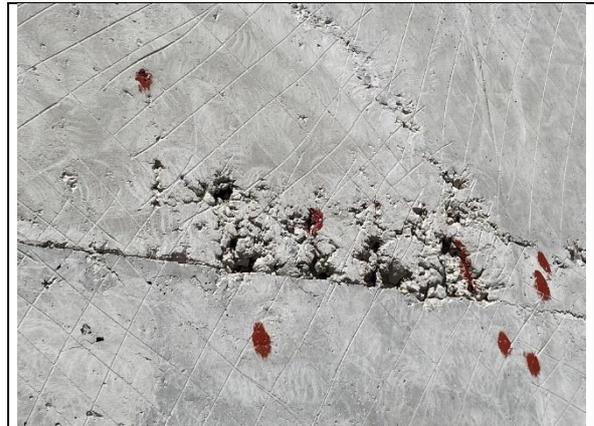
Imagen N°:	26
Fecha captura:	31 de enero de 2023.
Ubicación:	Edificio Centro de Eventos, muro eje 3, entre ejes L' y R'.
Contenido:	Segregación en muros y pilares de hormigón armado.

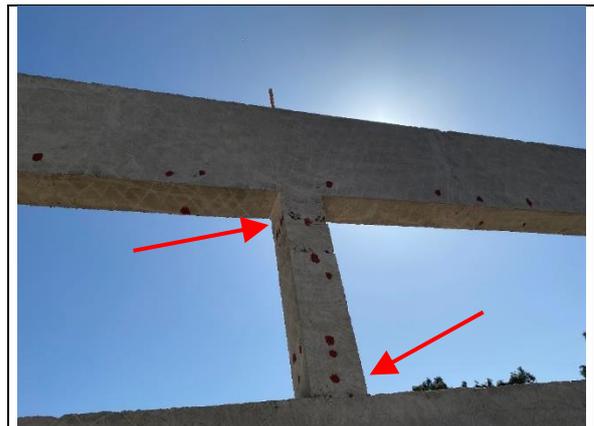
Imagen N°:	28
Fecha captura:	31 de enero de 2023.
Ubicación:	Edificio Centro de Eventos, eje 1, entre ejes L' y R'.
Contenido:	Segregación en muros y pilares de hormigón armado.

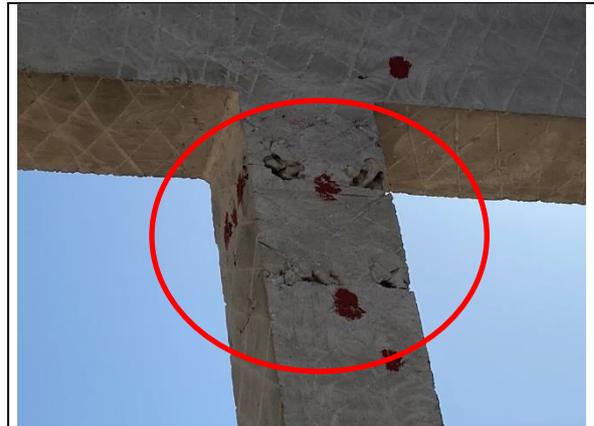
Imagen N°:	30
Fecha captura:	31 de enero de 2023.
Ubicación:	Edificio Centro de Eventos, eje 1, entre ejes L' y R'.
Contenido:	Segregación en muros y pilares de hormigón armado.

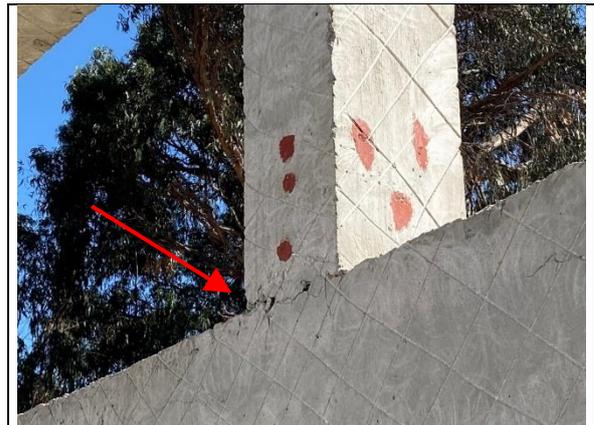
Imagen N°:	32
Fecha captura:	31 de enero de 2023.
Ubicación:	Edificio Centro de Eventos, eje 1, entre ejes L' y R'.
Contenido:	Segregación en muros y pilares de hormigón armado.

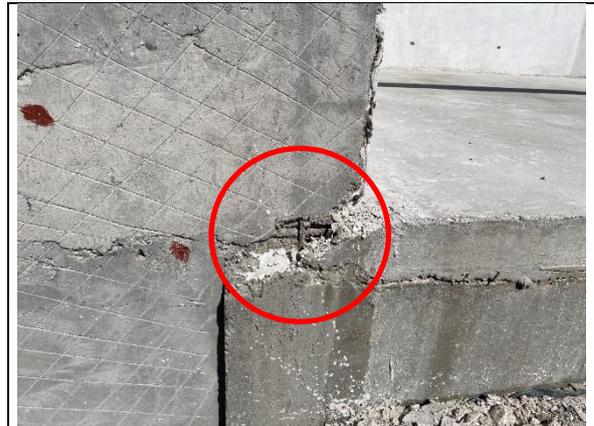
Imagen N°:	34
Fecha captura:	31 de enero de 2023.
Ubicación:	Edificio Centro de Eventos, intersección entre ejes 9 y I.
Contenido:	Segregación en muros y pilares de hormigón armado.

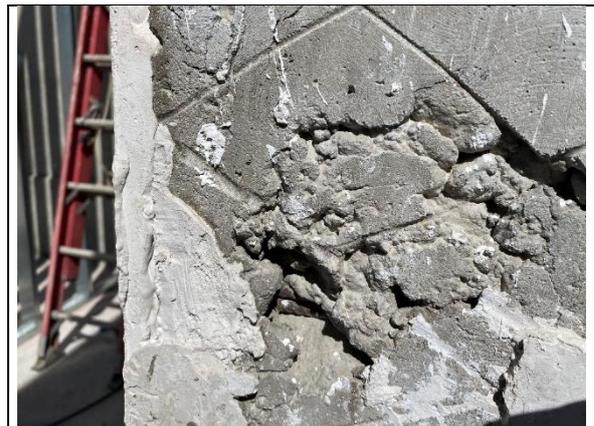
Imagen N°:	36
Fecha captura:	31 de enero de 2023.
Ubicación:	Edificio Centro de Eventos, en eje 6, entre ejes I y F.
Contenido:	Segregación en muros y pilares de hormigón armado.

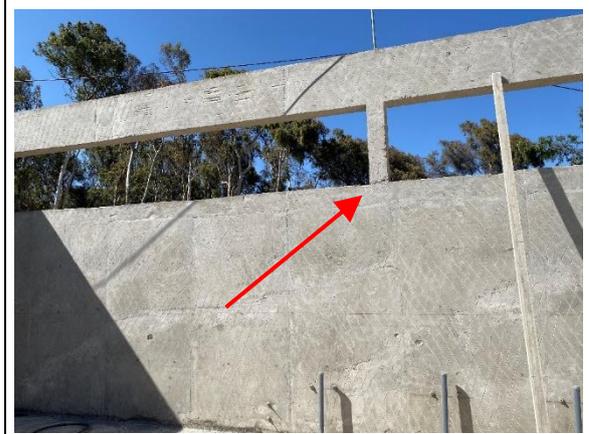
Imagen N°:	38
Fecha captura:	31 de enero de 2023.
Ubicación:	Edificio Centro de Eventos, en eje 14, entre ejes I y L.
Contenido:	Segregación en muros y pilares de hormigón armado.

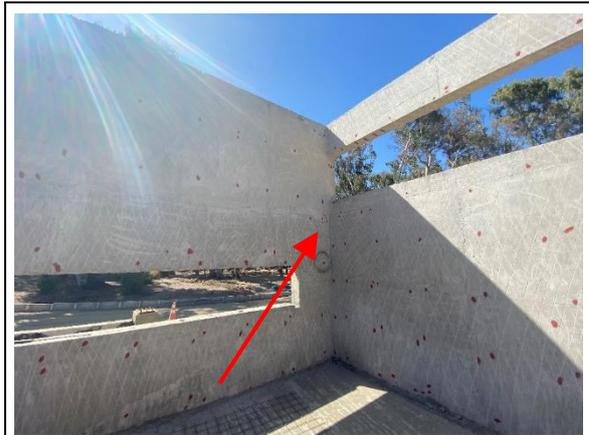
Imagen N°:	40
Fecha captura:	31 de enero de 2023.
Ubicación:	Edificio Centro de Eventos, intersección entre el eje U y 14.
Contenido:	Segregación en muros y pilares de hormigón armado.

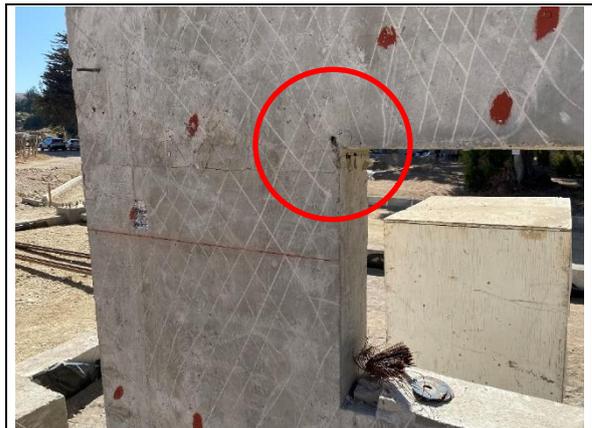
Imagen N°:	44
Fecha captura:	31 de enero de 2023.
Ubicación:	Edificio Centro de Eventos, intersección entre el eje U y 12.
Contenido:	Segregación en muros y pilares de hormigón armado.

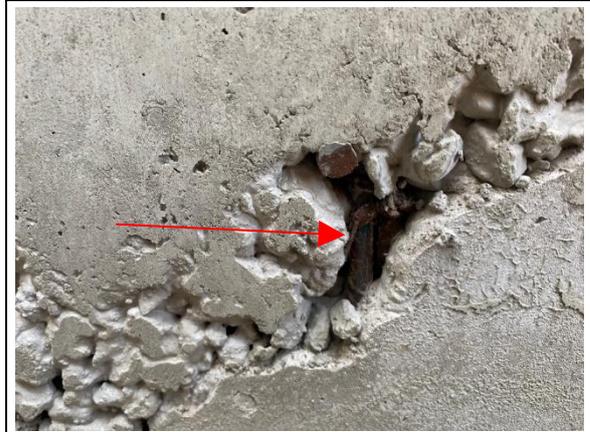
Imagen N°:	50
Fecha captura:	31 de enero de 2023.
Ubicación:	Edificio Feria Costumbrista, eje B.
Contenido:	Segregación en muros y pilares de hormigón armado, observándose enfierradura de armadura.

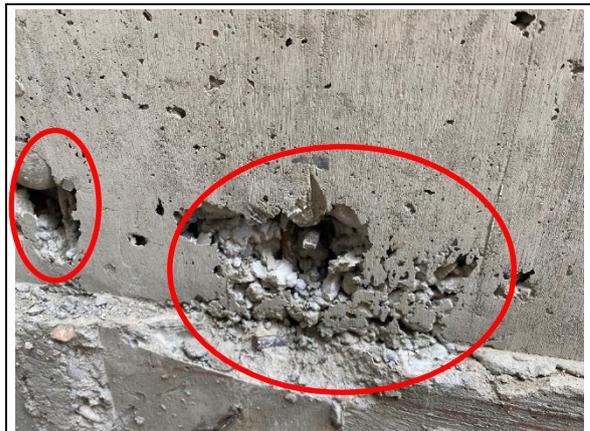
Imagen N°:	52
Fecha captura:	31 de enero de 2023.
Ubicación:	Edificio Feria Costumbrista, eje B.
Contenido:	Segregación en muros y pilares de hormigón armado.

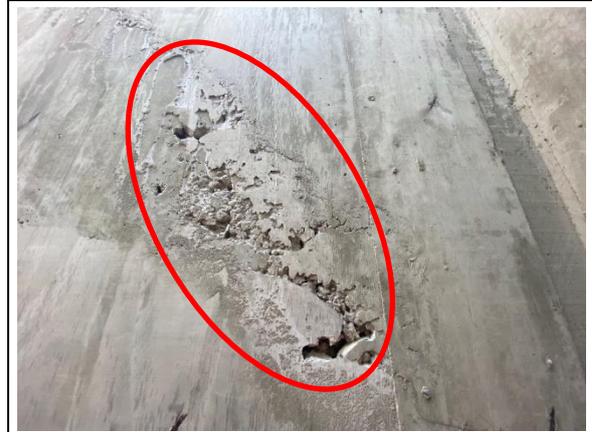
Imagen N°:	54
Fecha captura:	31 de enero de 2023.
Ubicación:	Edificio Feria Costumbrista, eje B.
Contenido:	Segregación en muros y pilares de hormigón armado.

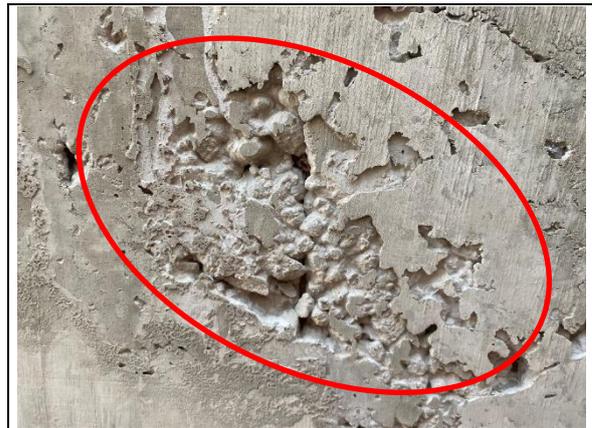
Imagen N°:	56
Fecha captura:	31 de enero de 2023.
Ubicación:	Edificio Feria Costumbrista, eje B.
Contenido:	Segregación en muros y pilares de hormigón armado.

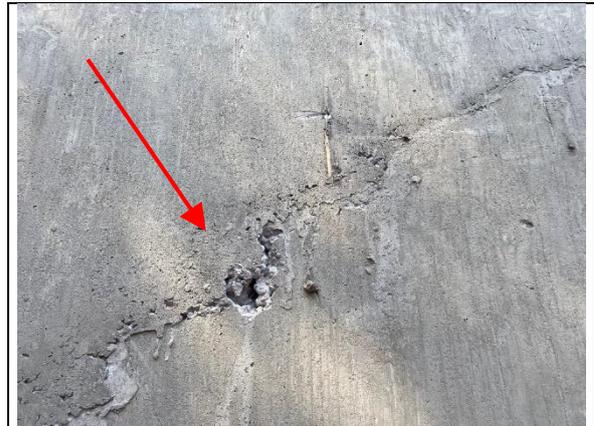
Imagen N°:	58
Fecha captura:	31 de enero de 2023.
Ubicación:	Edificio Feria Costumbrista, camarín N°2.
Contenido:	Segregación en muros y pilares de hormigón armado.

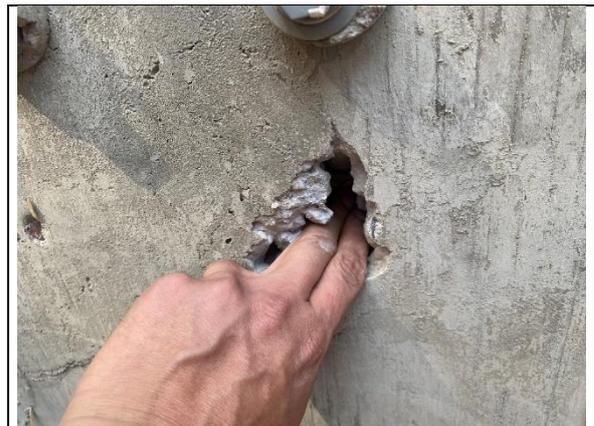
Imagen N°:	60
Fecha captura:	31 de enero de 2023.
Ubicación:	Edificio Feria Costumbrista, camarín N°2.
Contenido:	Segregación en muros y pilares de hormigón armado.

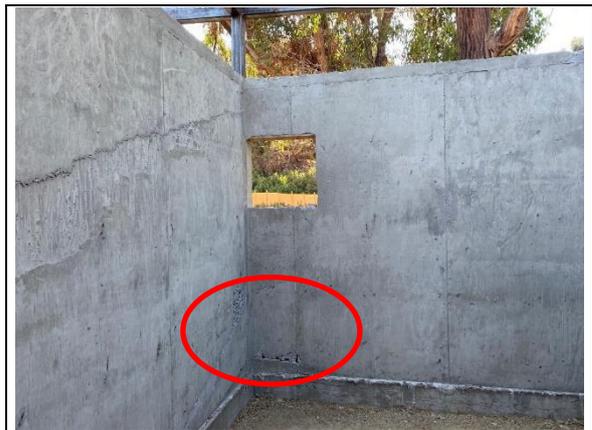
Imagen N°:	64
Fecha captura:	31 de enero de 2023.
Ubicación:	Edificio Feria Costumbrista, camarín N°2.
Contenido:	Segregación en muros y pilares de hormigón armado.

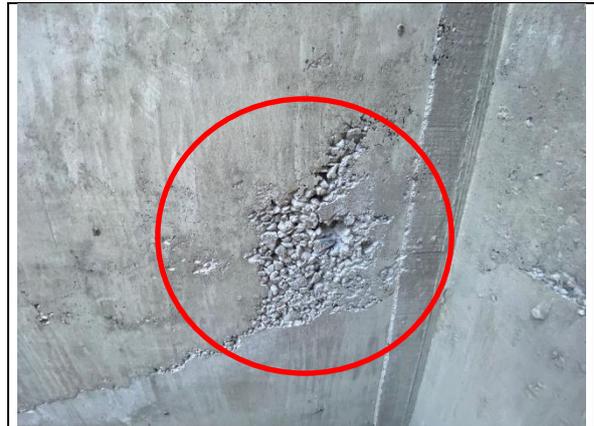
Imagen N°:	66
Fecha captura:	31 de enero de 2023.
Ubicación:	Edificio Feria Costumbrista, camarín N°2.
Contenido:	Segregación en muros y pilares de hormigón armado.

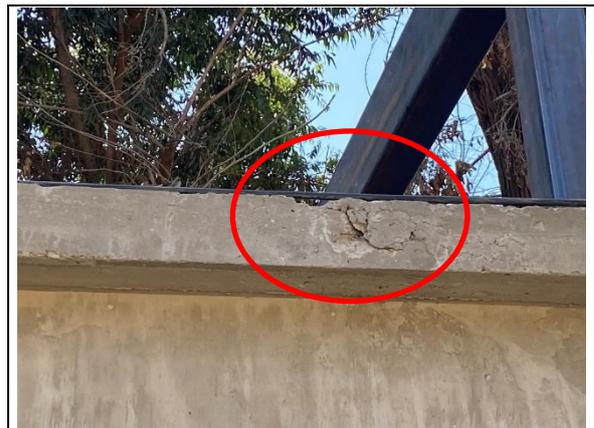
Imagen N°:	68
Fecha captura:	31 de enero de 2023.
Ubicación:	Edificio Feria Costumbrista, coronación eje 1, entre ejes E y F.
Contenido:	Segregación en muros y pilares de hormigón armado.

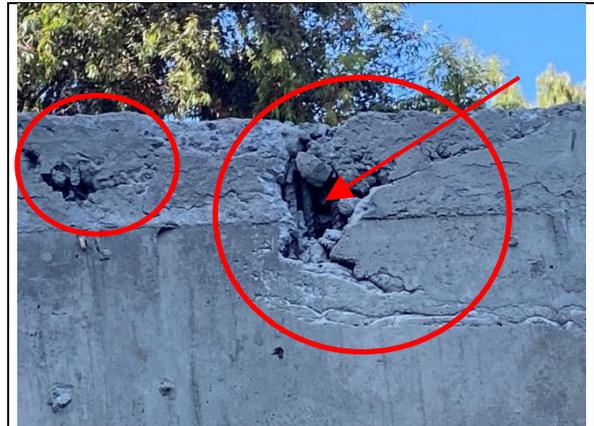
Imagen N°:	70
Fecha captura:	31 de enero de 2023.
Ubicación:	Edificio Feria Costumbrista, camarín N°1, coronación eje E.
Contenido:	Segregación en muros y pilares de hormigón armado, observándose enfierradura de armadura.

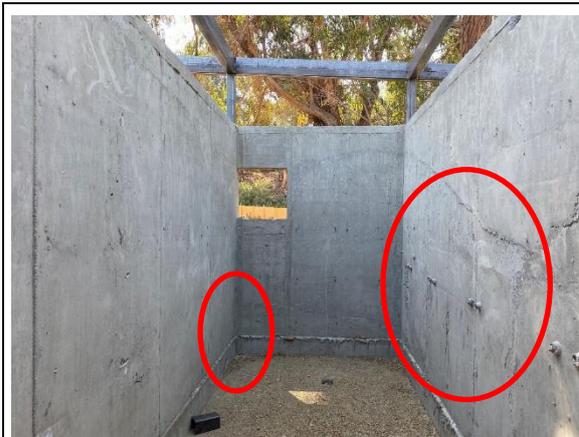
Imagen N°:	71
Fecha captura:	31 de enero de 2023.
Ubicación:	Edificio Feria Costumbrista, camarín N°1, duchas.
Contenido:	Segregación en muros y pilares de hormigón armado.

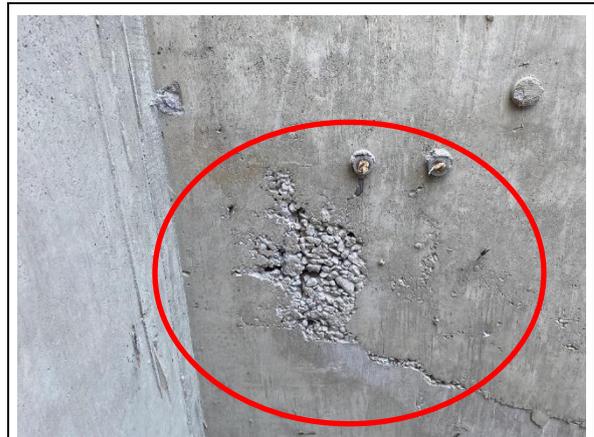
Imagen N°:	72
Fecha captura:	31 de enero de 2023.
Ubicación:	Edificio Feria Costumbrista, camarín N°1, duchas.
Contenido:	Segregación en muros y pilares de hormigón armado.

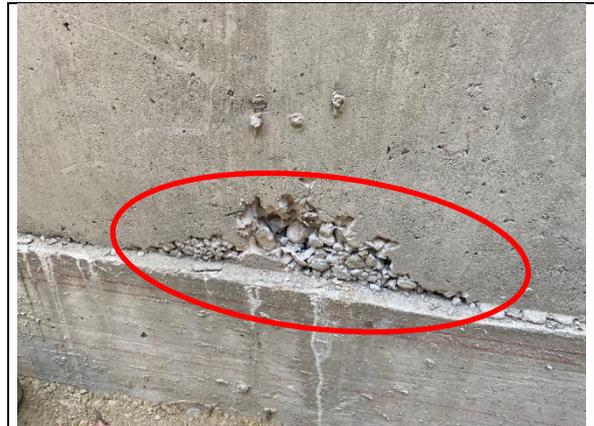
Imagen N°:	74
Fecha captura:	31 de enero de 2023.
Ubicación:	Edificio Feria Costumbrista, camarín N°1.
Contenido:	Segregación en muros y pilares de hormigón armado.

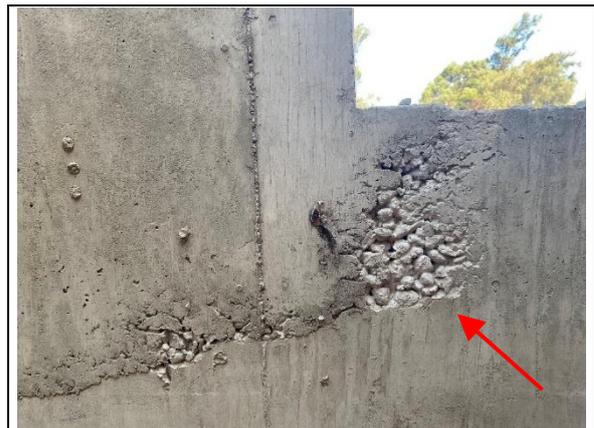
Imagen N°:	76
Fecha captura:	31 de enero de 2023.
Ubicación:	Edificio Feria Costumbrista, camarín N°1.
Contenido:	Segregación en muros y pilares de hormigón armado.

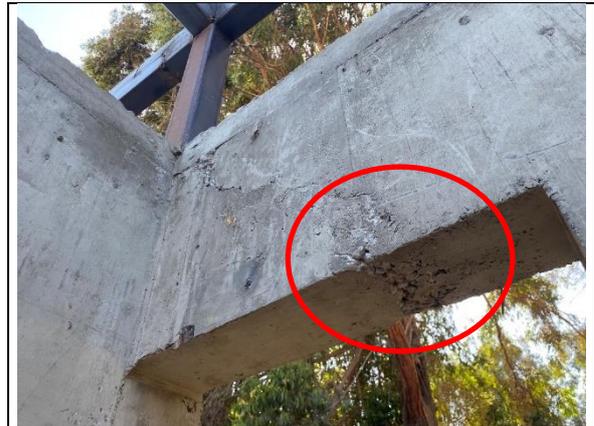
Imagen N°:	78
Fecha captura:	31 de enero de 2023.
Ubicación:	Edificio Feria Costumbrista, camarín N°1.
Contenido:	Segregación en muros y pilares de hormigón armado.

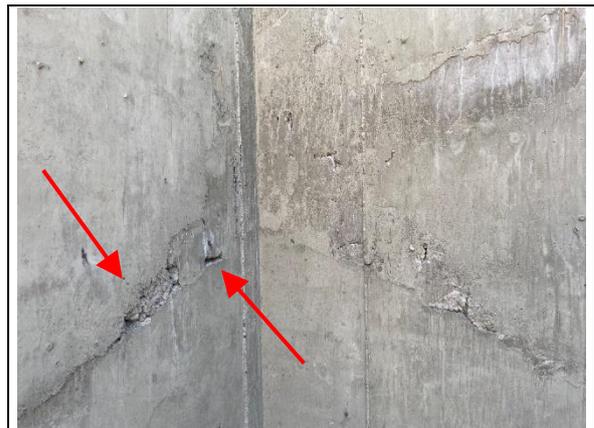
Imagen N°:	80
Fecha captura:	31 de enero de 2023.
Ubicación:	Edificio Feria Costumbrista, intersección ejes 2 y G.
Contenido:	Segregación en muros y pilares de hormigón armado.

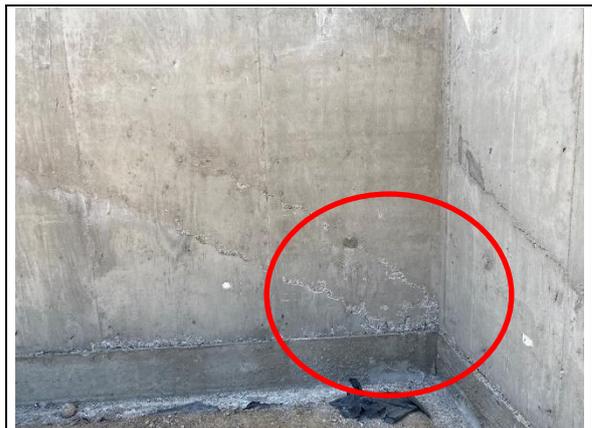
Imagen N°:	84
Fecha captura:	31 de enero de 2023.
Ubicación:	Edificio Feria Costumbrista, intersección ejes 2 y G.
Contenido:	Segregación en muros y pilares de hormigón armado.

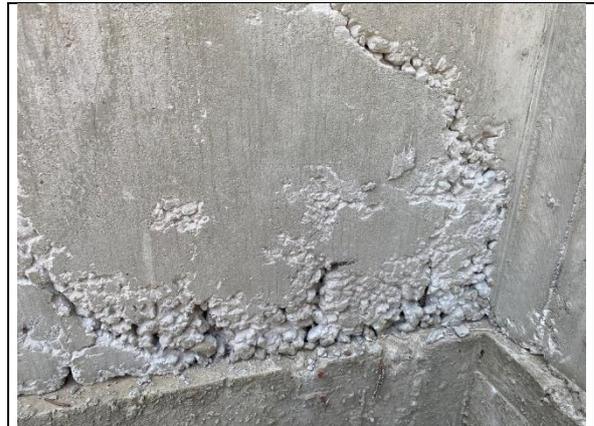
Imagen N°:	86
Fecha captura:	31 de enero de 2023.
Ubicación:	Edificio Feria Costumbrista, intersección ejes 2 y G.
Contenido:	Segregación en muros y pilares de hormigón armado.

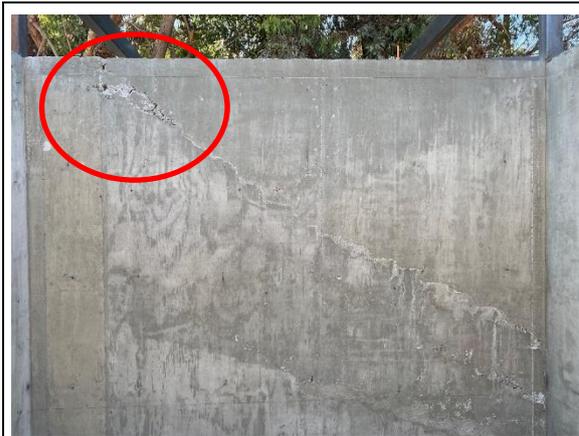
Imagen N°:	87
Fecha captura:	31 de enero de 2023.
Ubicación:	Edificio Feria Costumbrista, eje 2, entre ejes J y K.
Contenido:	Segregación en muros y pilares de hormigón armado.

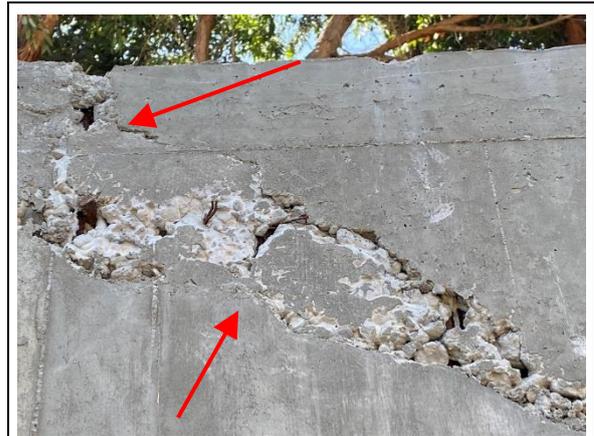
Imagen N°:	88
Fecha captura:	31 de enero de 2023.
Ubicación:	Edificio Feria Costumbrista, eje 2, entre ejes J y K.
Contenido:	Segregación en muros y pilares de hormigón armado.

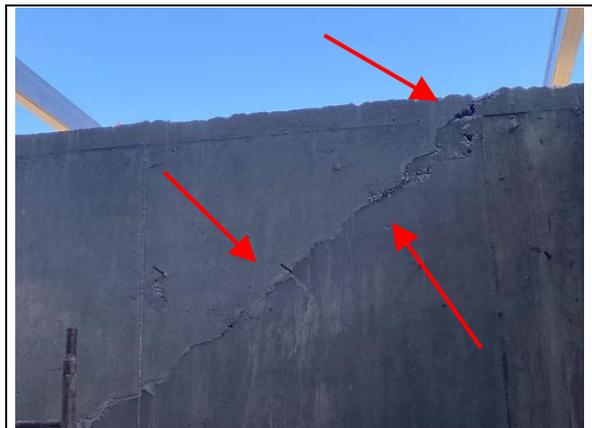
Imagen N°:	92
Fecha captura:	31 de enero de 2023.
Ubicación:	Edificio Feria Costumbrista, intersección entre el eje 3 y K.
Contenido:	Segregación en muros y pilares de hormigón armado.

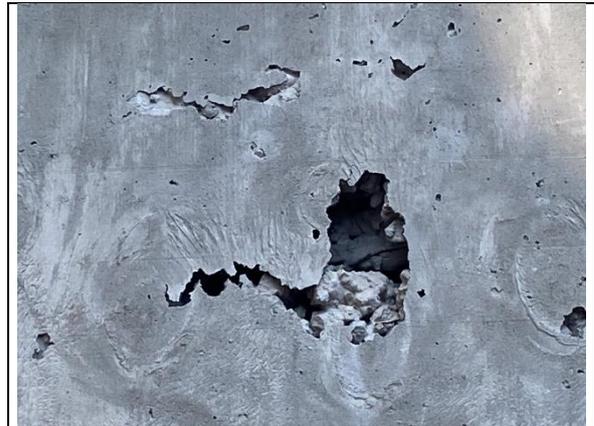
Imagen N°:	94
Fecha captura:	31 de enero de 2023.
Ubicación:	Edificio Feria Costumbrista, intersección entre el eje 3 y J.
Contenido:	Segregación en muros y pilares de hormigón armado.

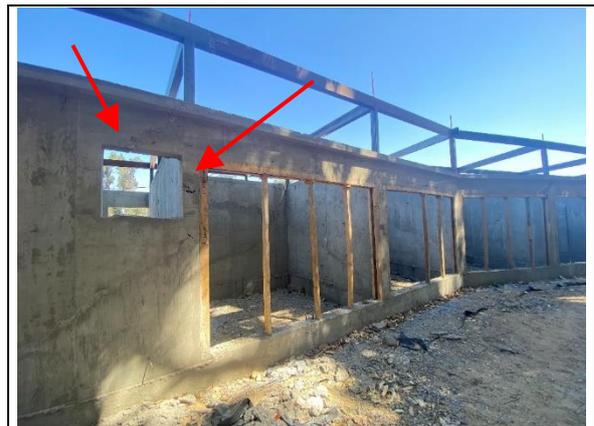
Imagen N°:	96
Fecha captura:	31 de enero de 2023.
Ubicación:	Edificio Feria Costumbrista, intersección entre el eje 3 y F.
Contenido:	Segregación en muros y pilares de hormigón armado.

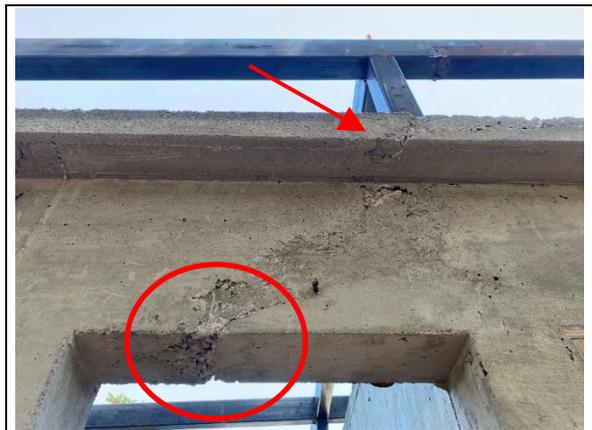
Imagen N°:	100
Fecha captura:	31 de enero de 2023.
Ubicación:	Edificio Feria Costumbrista, intersección entre el eje 3 y F.
Contenido:	Segregación en muros y pilares de hormigón armado.

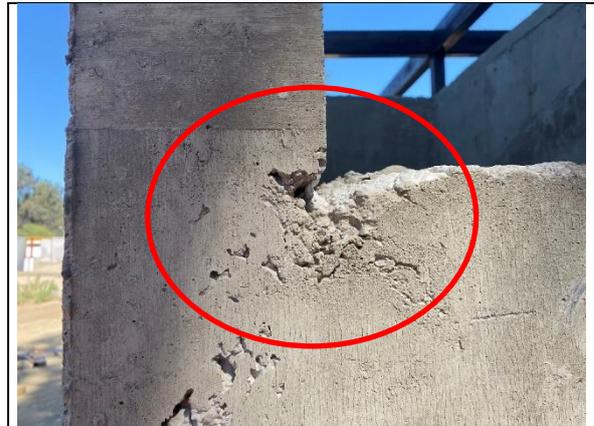
Imagen N°:	106
Fecha captura:	31 de enero de 2023.
Ubicación:	Edificio Feria Costumbrista, intersección ejes 3 y A.
Contenido:	Nidos en muros de hormigón armado.

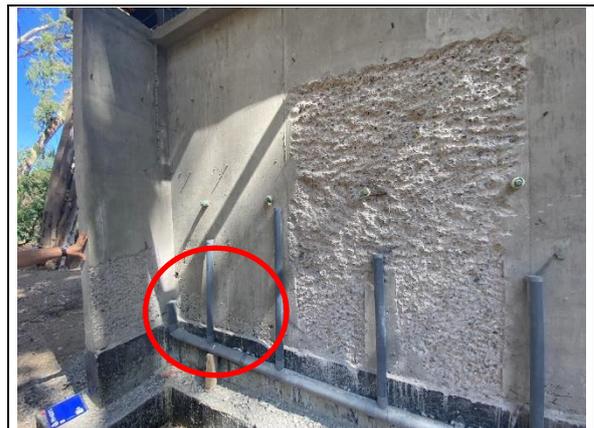
Imagen N°:	108
Fecha captura:	31 de enero de 2023.
Ubicación:	Edificio Primeros Auxilios, intersección eje 3 y D.
Contenido:	Nidos en muros de hormigón armado.

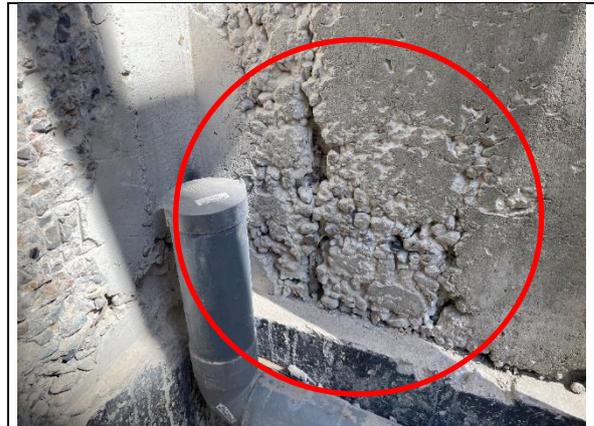
Imagen N°:	110
Fecha captura:	31 de enero de 2023.
Ubicación:	Edificio Primeros Auxilios, intersección eje 3 y D.
Contenido:	Nidos en muros de hormigón armado.

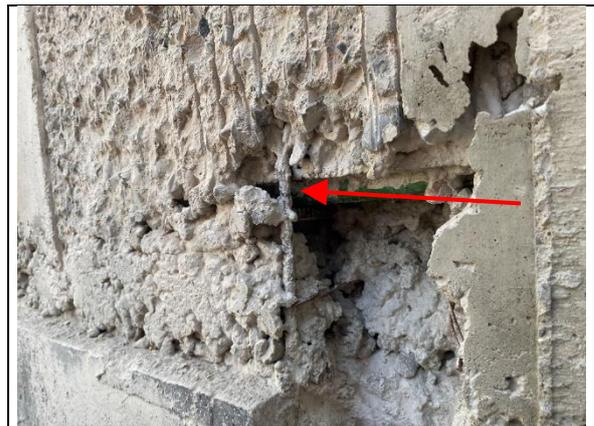
Imagen N°:	112
Fecha captura:	31 de enero de 2023.
Ubicación:	Edificio Primeros Auxilios, en eje 3, entre ejes A y B.
Contenido:	Segregación en muros y pilares de hormigón armado, observándose enfierradura de armadura.

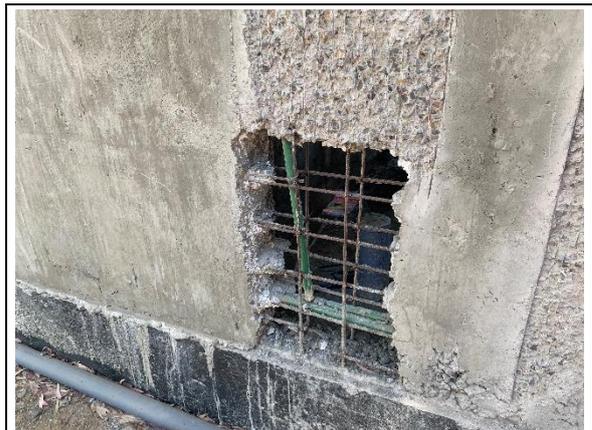
Imagen N°:	124
Fecha captura:	31 de enero de 2023.
Ubicación:	Edificio Primeros Auxilios, muro eje 3, entre ejes A y B.
Contenido:	Elementos de hormigón armado picados.

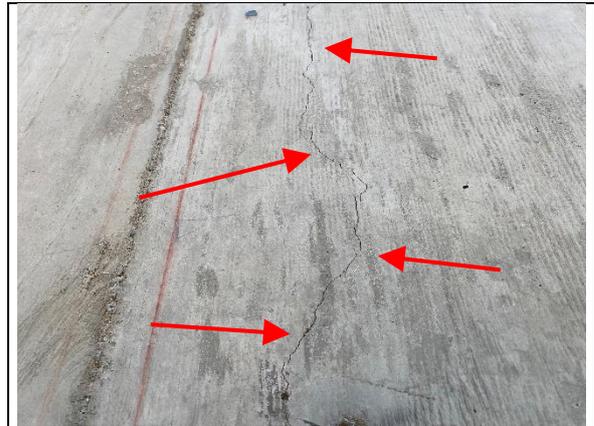
Imagen N°:	126
Fecha captura:	31 de enero de 2023.
Ubicación:	Edificio Centro de Eventos, muro eje F, entre ejes 11 y 8.
Contenido:	Fisuras en elementos de hormigón armado.

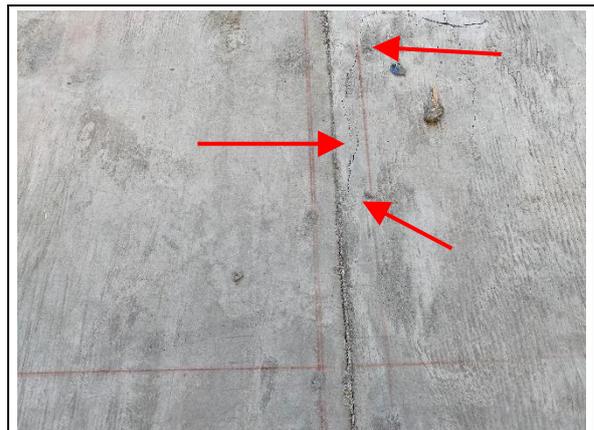
Imagen N°:	128
Fecha captura:	31 de enero de 2023.
Ubicación:	Edificio Centro de Eventos, muro eje F, entre ejes 11 y 8.
Contenido:	Fisuras en elementos de hormigón armado.

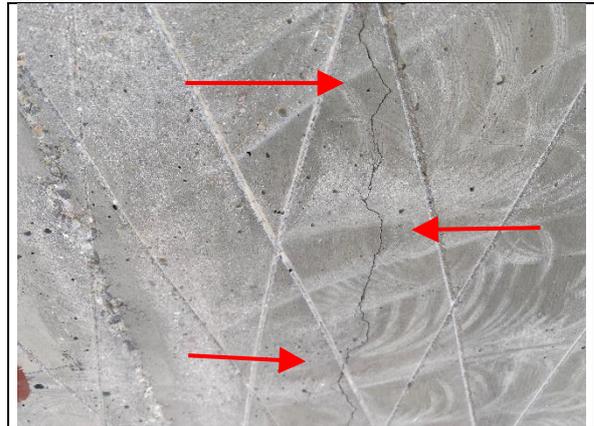
Imagen N°:	134
Fecha captura:	31 de enero de 2023.
Ubicación:	Edificio Centro de Eventos, muro eje 1, entre ejes F y I´.
Contenido:	Fisuras en elementos de hormigón armado.

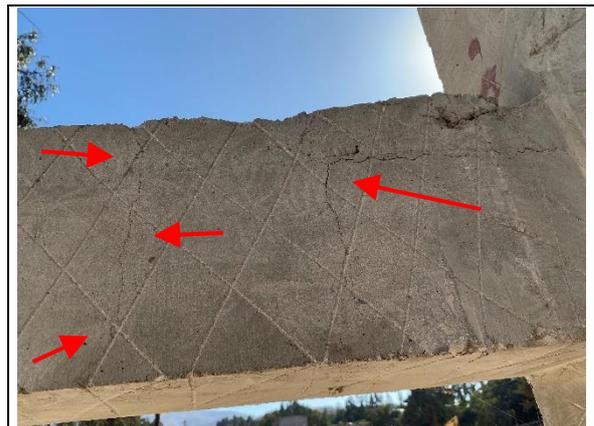
Imagen N°:	136
Fecha captura:	31 de enero de 2023.
Ubicación:	Edificio Centro de Eventos, viga eje 1, entre ejes I y L´.
Contenido:	Fisuras en elementos de hormigón armado.

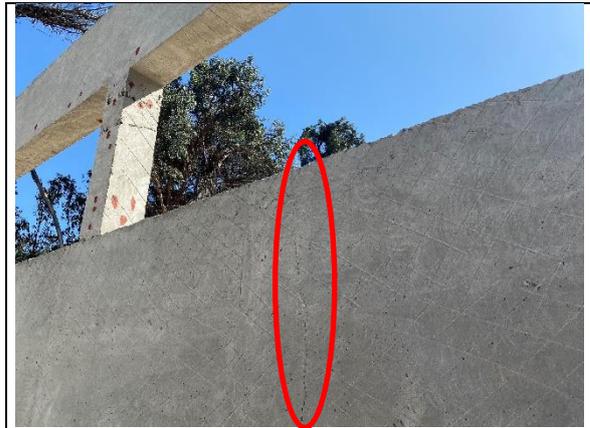
Imagen N°:	142
Fecha captura:	31 de enero de 2023.
Ubicación:	Edificio Centro de Eventos, eje 1, baño mujeres.
Contenido:	Fisuras en elementos de hormigón armado.

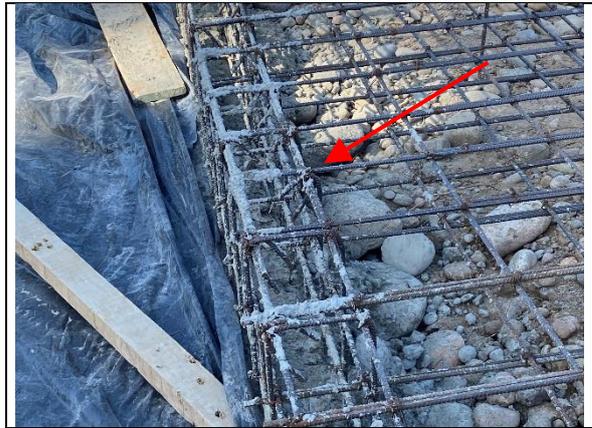
Imagen N°:	150
Fecha captura:	31 de enero de 2023.
Ubicación:	Anfiteatro.
Contenido:	Enfierraduras con presencia de óxido y restos de hormigón.

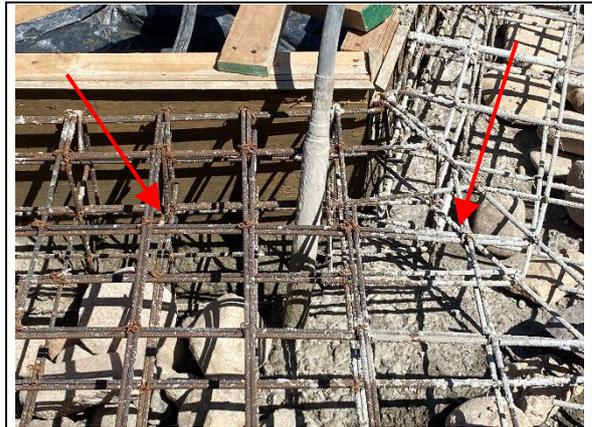
Imagen N°:	152
Fecha captura:	31 de enero de 2023.
Ubicación:	Anfiteatro
Contenido:	Enfierraduras con presencia de óxido y restos de hormigón.

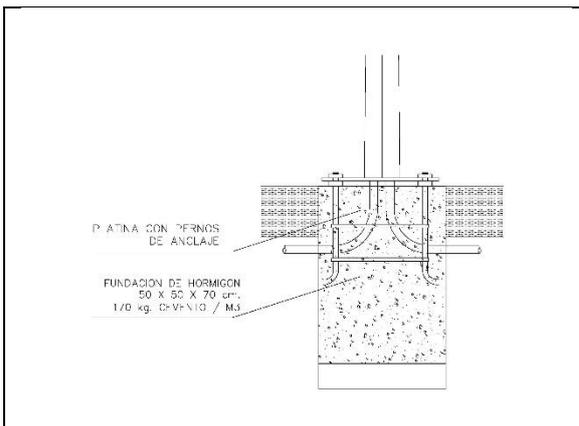
Imagen N°:	155
Fecha captura:	No Aplica.
Ubicación:	Lámina informativa de proyecto "ELECT 2.0"
Contenido:	Deficiencias en la ejecución de los dados de fundaciones de postes de iluminación.

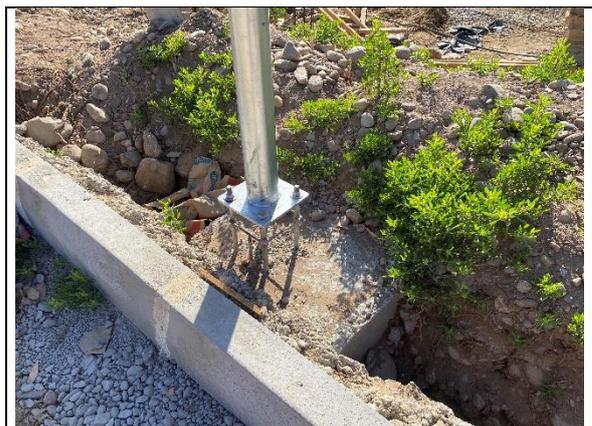
Imagen N°:	156
Fecha captura:	31 de enero de 2023.
Ubicación:	Circulaciones exteriores, sector Anfiteatro.
Contenido:	Deficiencias en la ejecución de los dados de fundaciones de postes de iluminación.

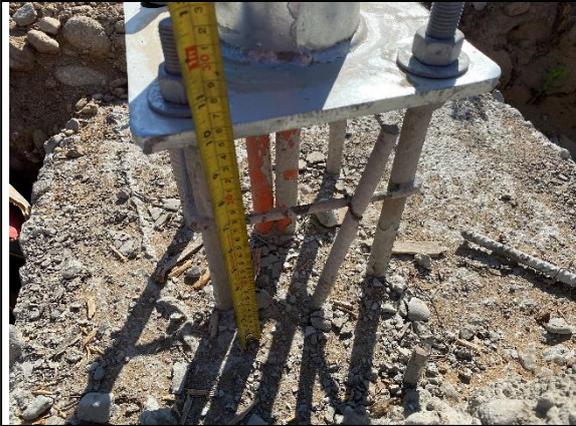
Imagen N°:	157
Fecha captura:	31 de enero de 2023.
Ubicación:	Circulaciones exteriores, sector Anfiteatro.
Contenido:	Deficiencias en la ejecución de los dados de fundaciones de postes de iluminación.

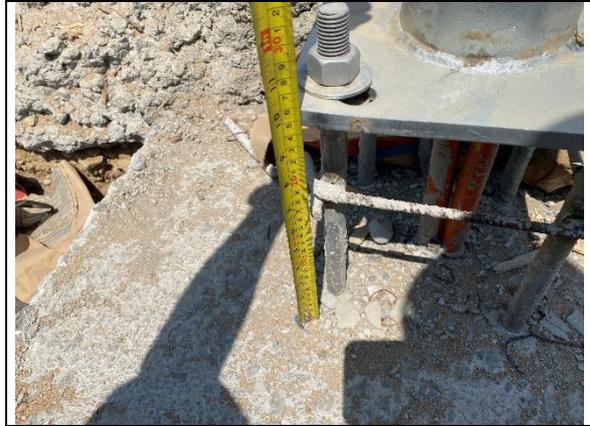
Imagen N°:	158
Fecha captura:	31 de enero de 2023.
Ubicación:	Circulaciones exteriores, sector Anfiteatro.
Contenido:	Deficiencias en la ejecución de los dados de fundaciones de postes de iluminación.

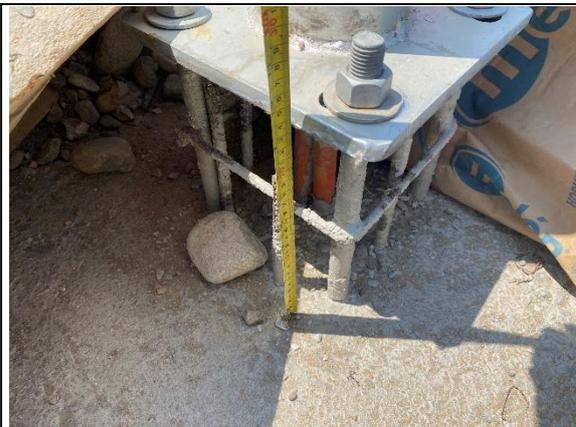
Imagen N°:	159
Fecha captura:	31 de enero de 2023.
Ubicación:	Circulaciones exteriores, sector Anfiteatro.
Contenido:	Deficiencias en la ejecución de los dados de fundaciones de postes de iluminación.

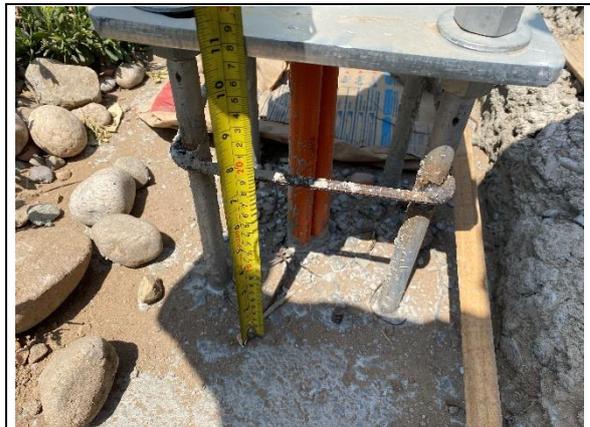
Imagen N°:	160
Fecha captura:	31 de enero de 2023.
Ubicación:	Circulaciones exteriores, sector Anfiteatro.
Contenido:	Deficiencias en la ejecución de los dados de fundaciones de postes de iluminación.

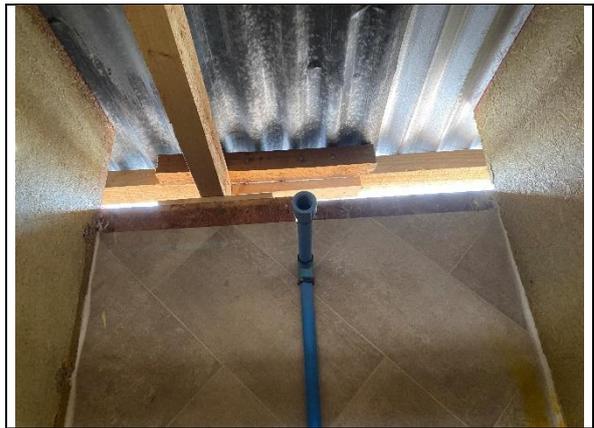
Imagen N°:	164
Fecha captura:	31 de enero de 2023.
Ubicación:	Instalaciones de faenas.
Contenido:	Ducha fuera de servicio.
