# INSPECCIÓN DE OBRA PÚBLICA

## MUNICIPALIDAD DE FREIRINA

INFORME N° 101 / 2023

Se remite, para su conocimiento y fines pertinentes, el Informe Final N° 101, de 2023, sobre Inspección a las Obras del Contrato denominado “Reposición Parque Recreativo y Cultural Rancho Atacama, Comuna de Freirina, Etapa I”, a cargo de la Municipalidad de Freirina.

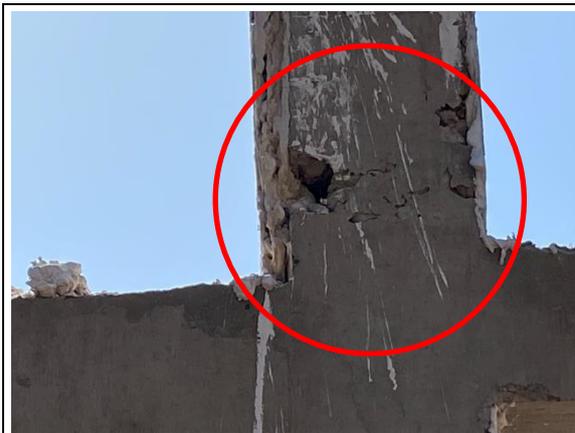
Imagen N°:	3
Fecha captura:	31 de enero de 2023.
Ubicación:	Edificio Centro de Eventos, intersección ejes F y 12.
Contenido:	Segregación en muros y pilares de hormigón armado.

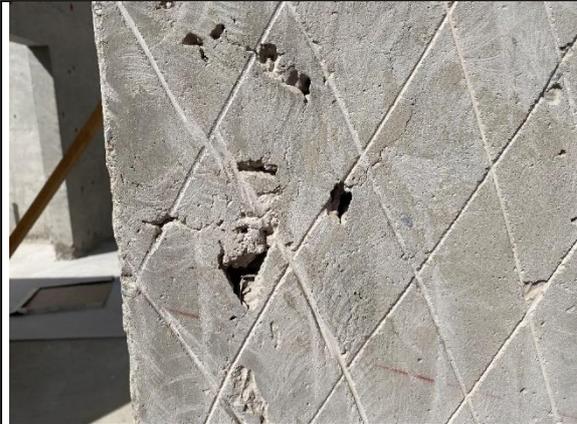
Imagen N°:	5
Fecha captura:	31 de enero de 2023.
Ubicación:	Edificio Centro de Eventos, intersección ejes 1 y I.
Contenido:	Segregación en muros y pilares de hormigón armado.

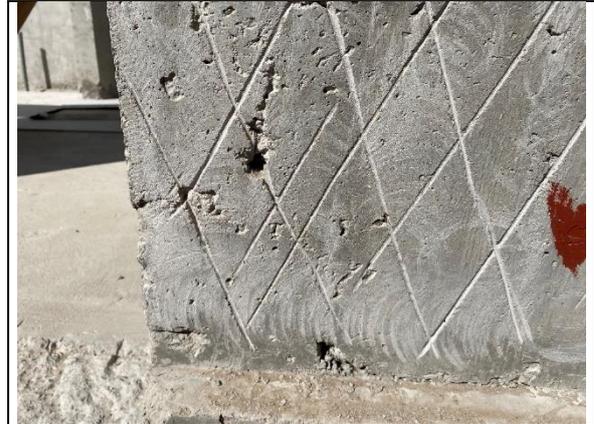
Imagen N°:	6
Fecha captura:	31 de enero de 2023.
Ubicación:	Edificio Centro de Eventos, intersección ejes 1 y I.
Contenido:	Segregación en muros y pilares de hormigón armado.

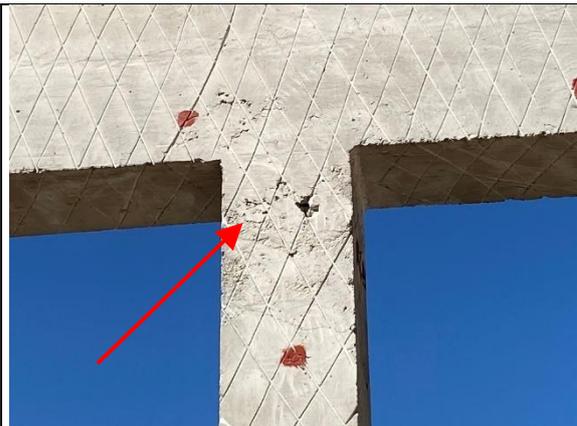
Imagen N°:	7
Fecha captura:	31 de enero de 2023.
Ubicación:	Edificio Centro de Eventos, muro eje 1, entre ejes I y F.
Contenido:	Segregación en muros y pilares de hormigón armado.

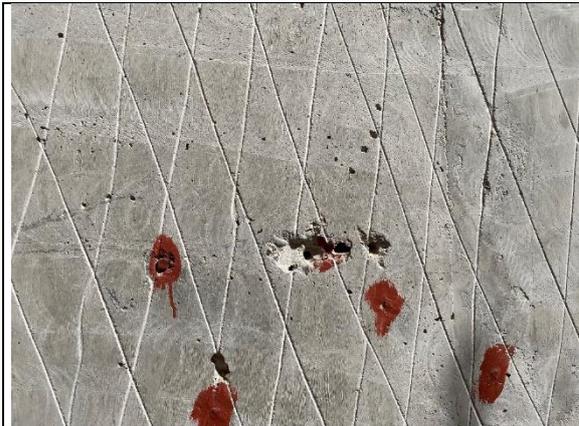
Imagen N°:	9
Fecha captura:	31 de enero de 2023.
Ubicación:	Edificio Centro de Eventos, muro eje 3, entre ejes I y F.
Contenido:	Segregación en muros y pilares de hormigón armado.

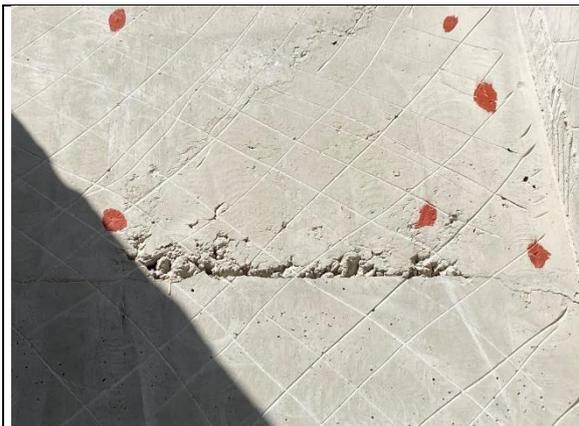
Imagen N°:	11
Fecha captura:	31 de enero de 2023.
Ubicación:	Edificio Centro de Eventos, muro eje 3, entre ejes I y F.
Contenido:	Segregación en muros y pilares de hormigón armado.

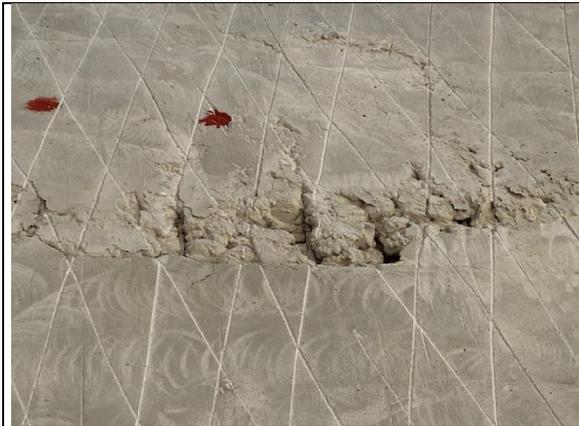
Imagen N°:	13
Fecha captura:	31 de enero de 2023.
Ubicación:	Edificio Centro de Eventos, muro eje 3, entre ejes I y F.
Contenido:	Segregación en muros y pilares de hormigón armado.

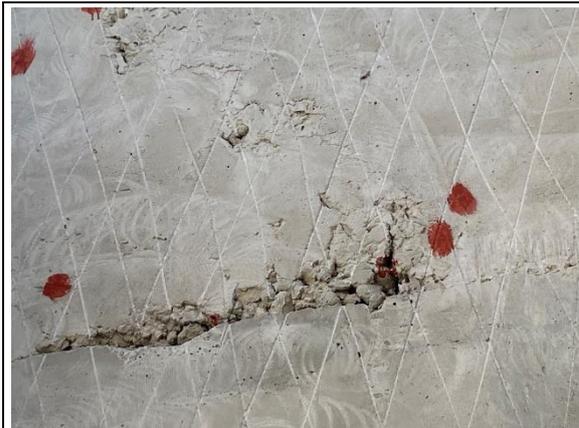
Imagen N°:	15
Fecha captura:	31 de enero de 2023.
Ubicación:	Edificio Centro de Eventos, muro eje 3, entre ejes I y F.
Contenido:	Segregación en muros y pilares de hormigón armado.

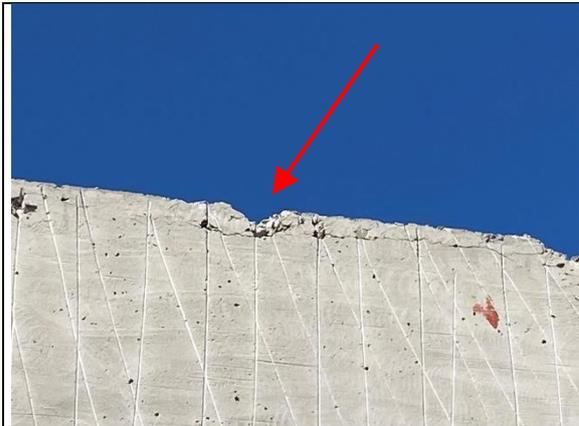
Imagen N°:	17
Fecha captura:	31 de enero de 2023.
Ubicación:	Edificio Centro de Eventos, coronación muro eje 3, entre ejes I y F.
Contenido:	Segregación en muros y pilares de hormigón armado.

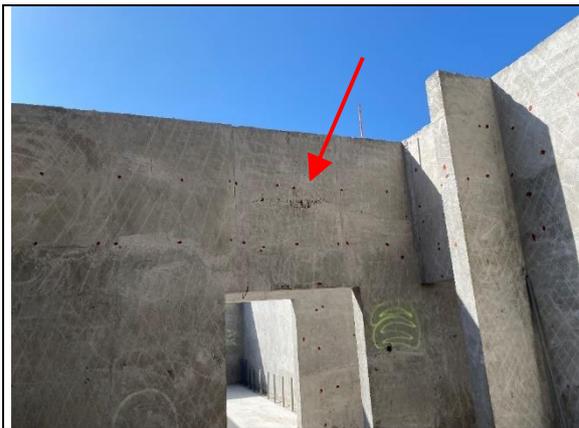
Imagen N°:	19
Fecha captura:	31 de enero de 2023.
Ubicación:	Edificio Centro de Eventos, eje I, entre ejes 3 y 1.
Contenido:	Segregación en muros y pilares de hormigón armado.

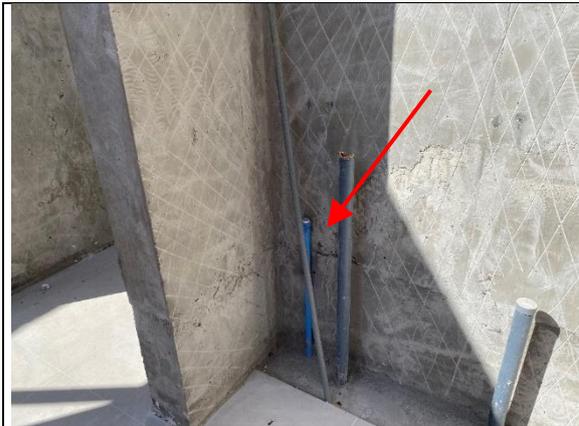
Imagen N°:	21
Fecha captura:	31 de enero de 2023.
Ubicación:	Edificio Centro de Eventos, muro eje 3, entre ejes I' y F.
Contenido:	Segregación en muros y pilares de hormigón armado.

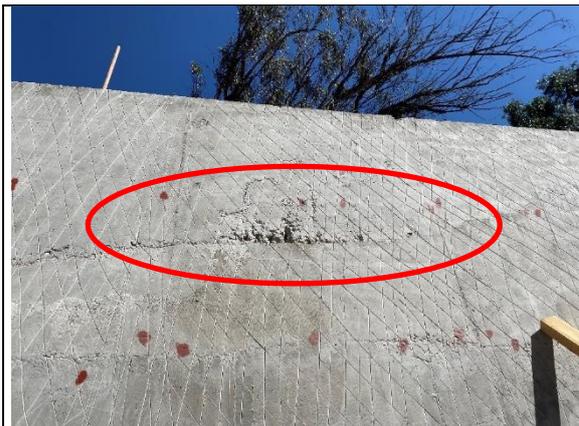
Imagen N°:	23
Fecha captura:	31 de enero de 2023.
Ubicación:	Edificio Centro de Eventos, muro eje 3, entre ejes L' y R'.
Contenido:	Segregación en muros y pilares de hormigón armado.

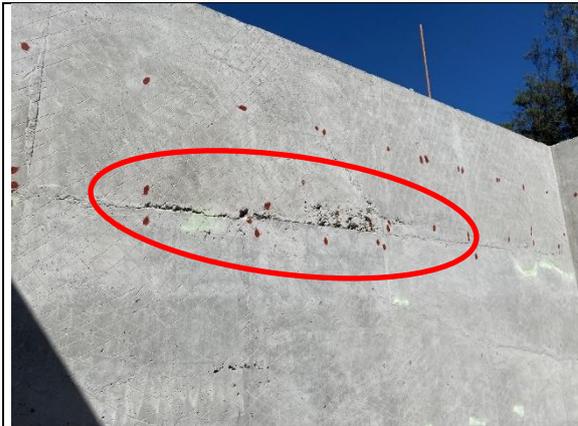
Imagen N°:	25
Fecha captura:	31 de enero de 2023.
Ubicación:	Edificio Centro de Eventos, muro eje 3, entre ejes L' y R'.
Contenido:	Segregación en muros y pilares de hormigón armado.

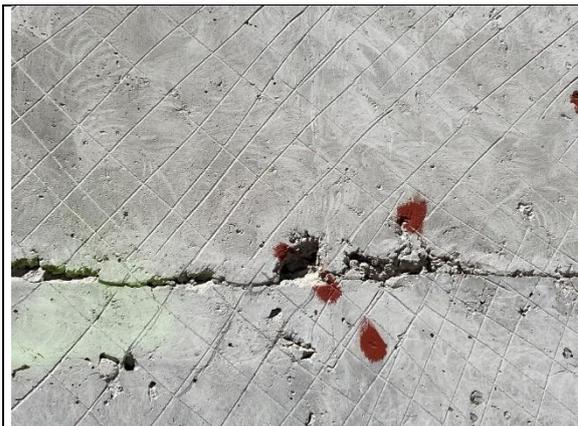
Imagen N°:	27
Fecha captura:	31 de enero de 2023.
Ubicación:	Edificio Centro de Eventos, muro eje 3, entre ejes L' y R'.
Contenido:	Segregación en muros y pilares de hormigón armado.

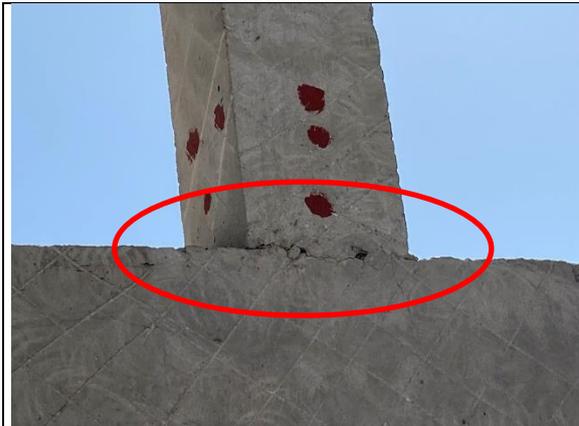
Imagen N°:	29
Fecha captura:	31 de enero de 2023.
Ubicación:	Edificio Centro de Eventos, eje 1, entre ejes L' y R'.
Contenido:	Segregación en muros y pilares de hormigón armado.

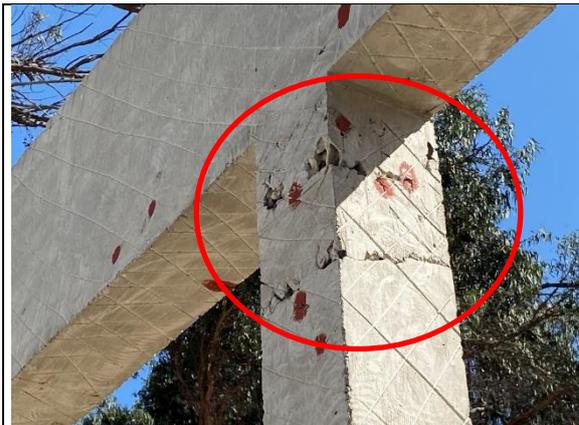
Imagen N°:	31
Fecha captura:	31 de enero de 2023.
Ubicación:	Edificio Centro de Eventos, eje 1, entre ejes L' y R'.
Contenido:	Segregación en muros y pilares de hormigón armado.

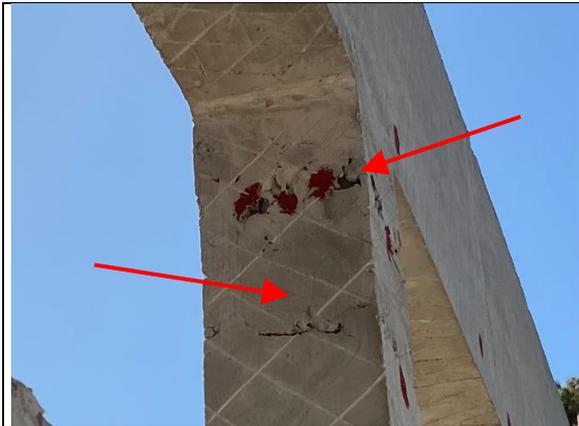
Imagen N°:	33
Fecha captura:	31 de enero de 2023.
Ubicación:	Edificio Centro de Eventos, eje 1, entre ejes L´ y R´.
Contenido:	Segregación en muros y pilares de hormigón armado.

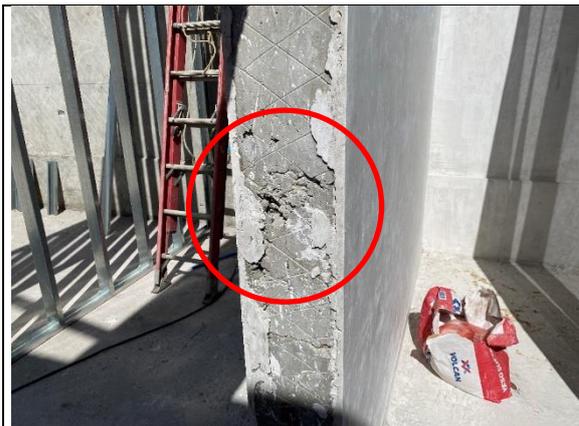
Imagen N°:	35
Fecha captura:	31 de enero de 2023.
Ubicación:	Edificio Centro de Eventos, en eje 6, entre ejes I y F.
Contenido:	Segregación en muros y pilares de hormigón armado.

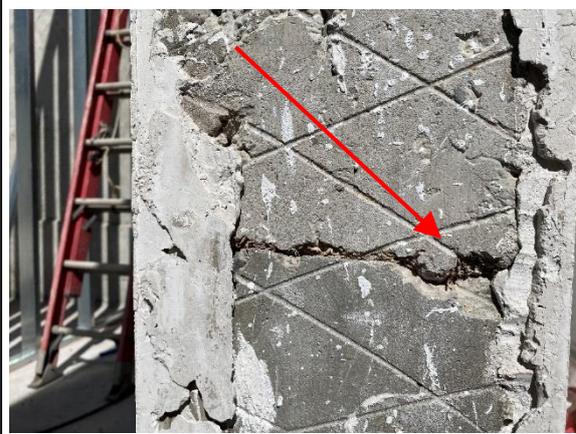
Imagen N°:	37
Fecha captura:	31 de enero de 2023.
Ubicación:	Edificio Centro de Eventos, en eje 6, entre ejes I y F.
Contenido:	Segregación en muros y pilares de hormigón armado.

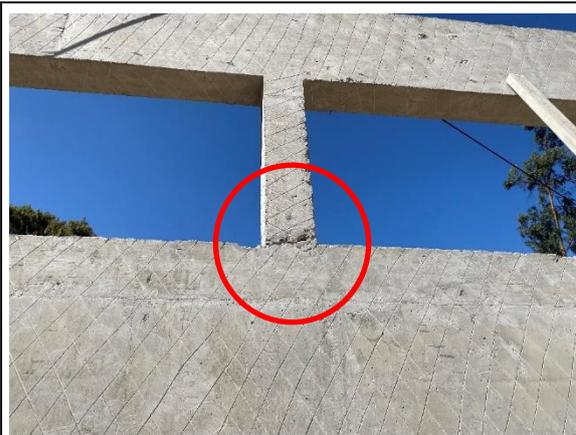
Imagen N°:	39
Fecha captura:	31 de enero de 2023.
Ubicación:	Edificio Centro de Eventos, en eje 14, entre ejes I y L.
Contenido:	Segregación en muros y pilares de hormigón armado.

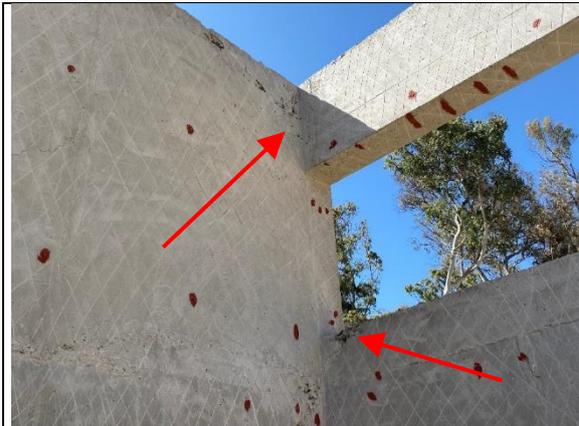
Imagen N°:	41
Fecha captura:	31 de enero de 2023.
Ubicación:	Edificio Centro de Eventos, intersección entre el eje U y 14.
Contenido:	Segregación en muros y pilares de hormigón armado.

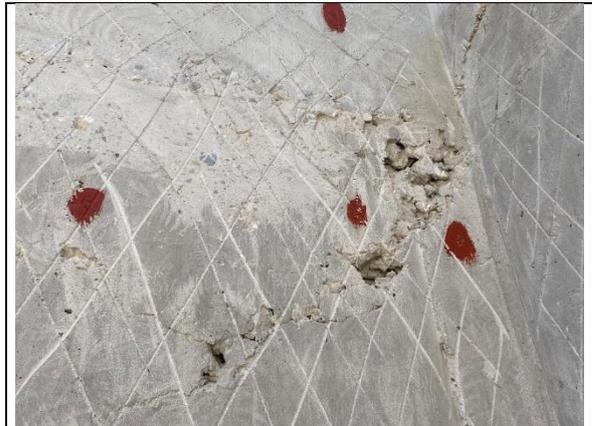
Imagen N°:	42
Fecha captura:	31 de enero de 2023.
Ubicación:	Edificio Centro de Eventos, intersección entre el eje U y 14.
Contenido:	Segregación en muros y pilares de hormigón armado.

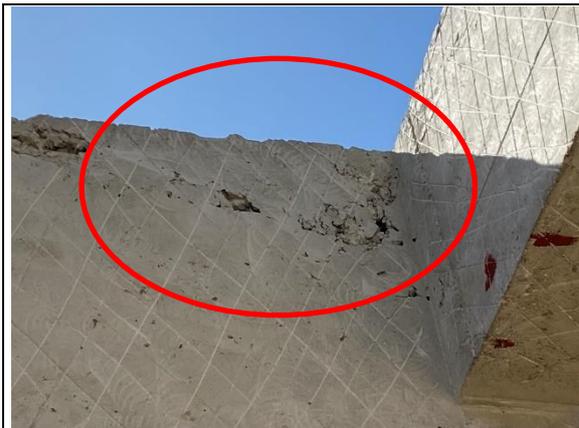
Imagen N°:	43
Fecha captura:	31 de enero de 2023.
Ubicación:	Edificio Centro de Eventos, intersección entre el eje U y 14.
Contenido:	Segregación en muros y pilares de hormigón armado.

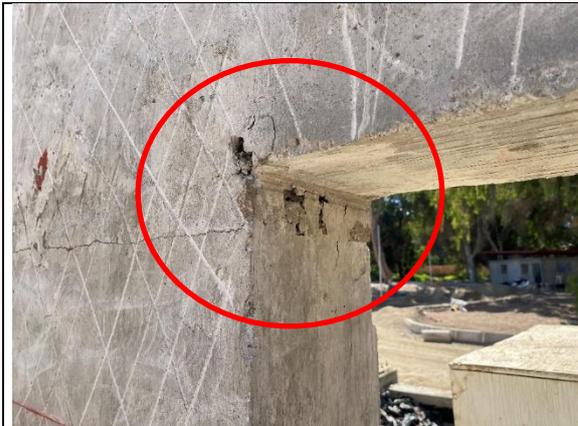
Imagen N°:	45
Fecha captura:	31 de enero de 2023.
Ubicación:	Edificio Centro de Eventos, intersección entre el eje U y 12.
Contenido:	Segregación en muros y pilares de hormigón armado.

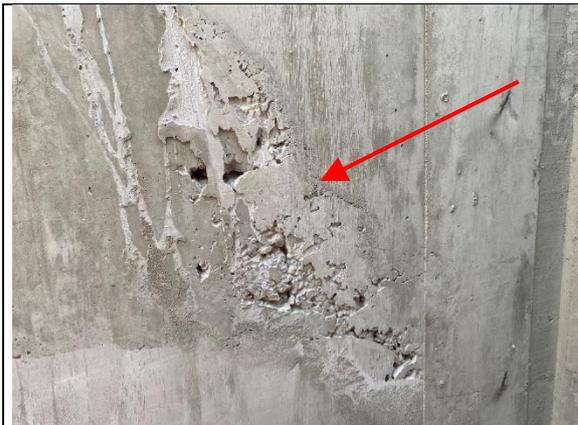
Imagen N°:	47
Fecha captura:	31 de enero de 2023.
Ubicación:	Edificio Feria Costumbrista, eje A.
Contenido:	Segregación en muros y pilares de hormigón armado.

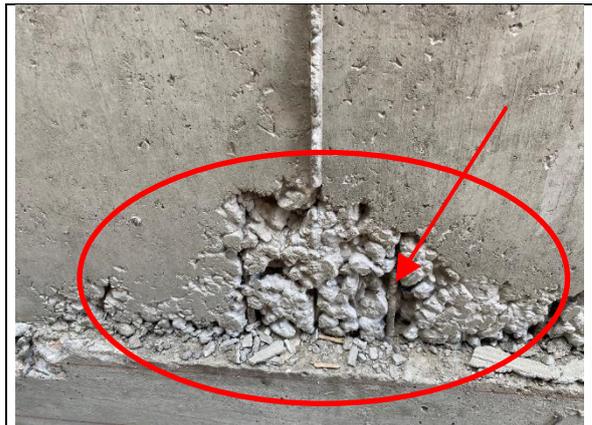
Imagen N°:	48
Fecha captura:	31 de enero de 2023.
Ubicación:	Edificio Feria Costumbrista, eje A.
Contenido:	Segregación en muros y pilares de hormigón armado, observándose enfierradura de armadura.

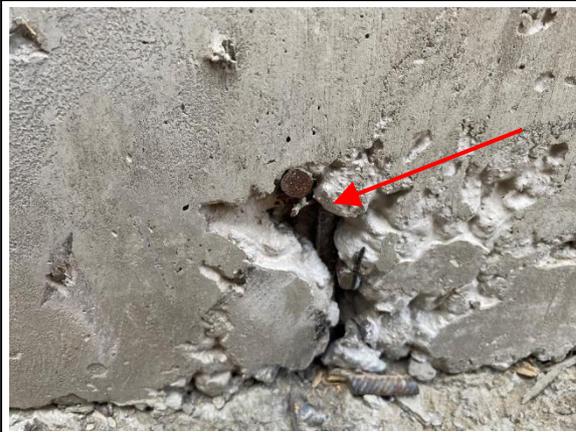
Imagen N°:	49
Fecha captura:	31 de enero de 2023.
Ubicación:	Edificio Feria Costumbrista, eje B.
Contenido:	Segregación en muros y pilares de hormigón armado, observándose enfierradura de armadura.

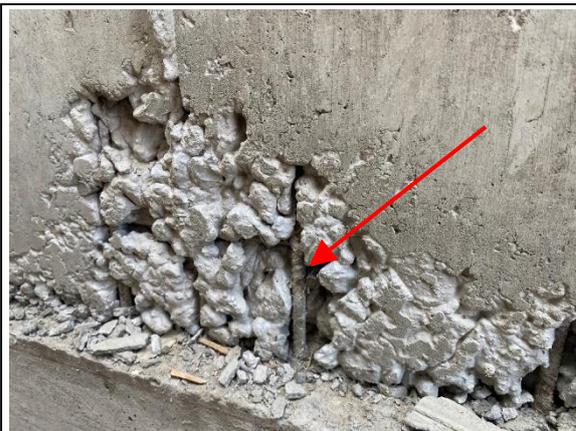
Imagen N°:	51
Fecha captura:	31 de enero de 2023.
Ubicación:	Edificio Feria Costumbrista, eje B.
Contenido:	Segregación en muros y pilares de hormigón armado, observándose enfierradura de armadura.

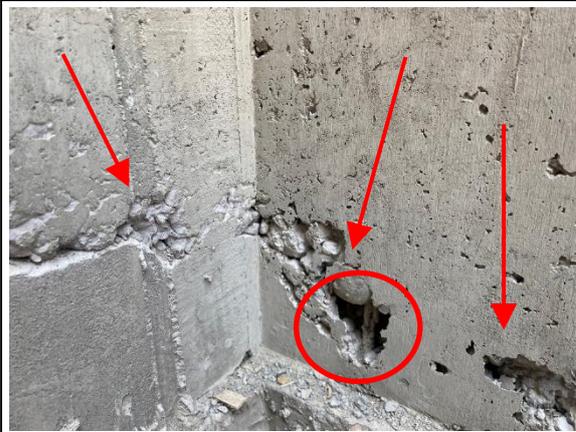
Imagen N°:	53
Fecha captura:	31 de enero de 2023.
Ubicación:	Edificio Feria Costumbrista, intersección eje B y 3.
Contenido:	Segregación en muros y pilares de hormigón armado, observándose enfierradura de armadura.

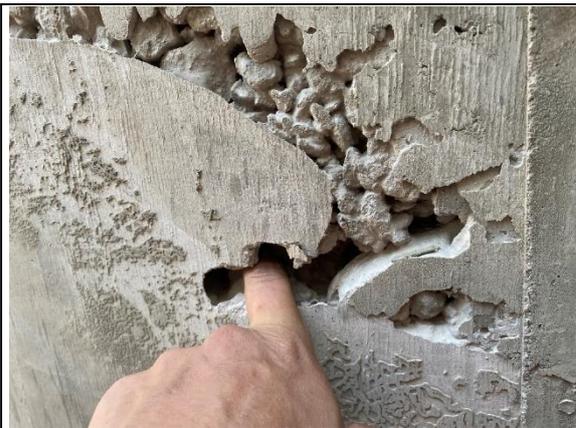
Imagen N°:	55
Fecha captura:	31 de enero de 2023.
Ubicación:	Edificio Feria Costumbrista, eje B.
Contenido:	Segregación en muros y pilares de hormigón armado.

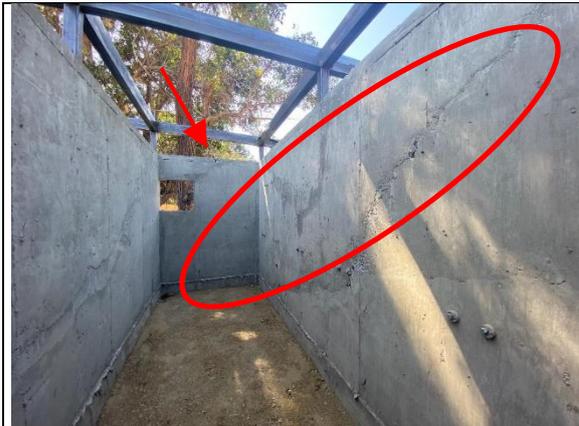
Imagen N°:	57
Fecha captura:	31 de enero de 2023.
Ubicación:	Edificio Feria Costumbrista, camarín N°2.
Contenido:	Segregación en muros y pilares de hormigón armado.

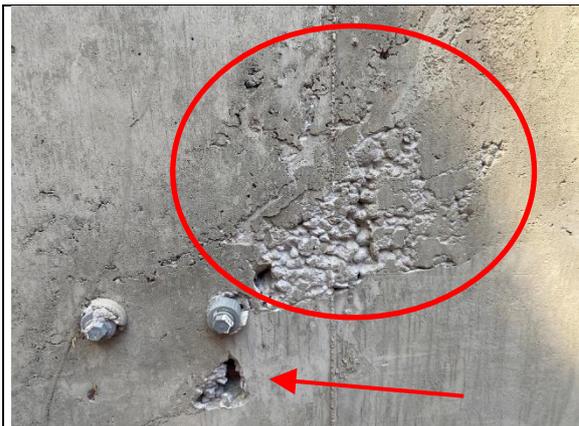
Imagen N°:	59
Fecha captura:	31 de enero de 2023.
Ubicación:	Edificio Feria Costumbrista, camarín N°2.
Contenido:	Segregación en muros y pilares de hormigón armado.

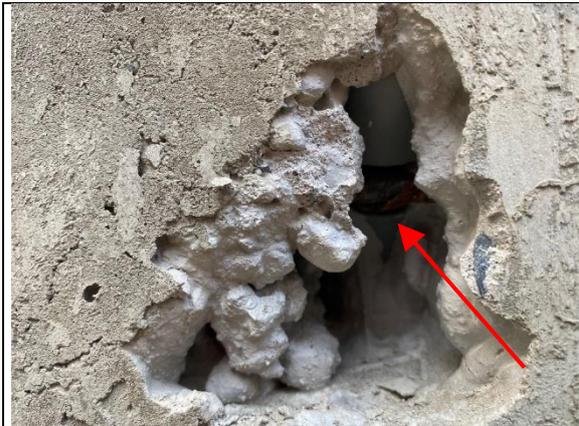
Imagen N°:	61
Fecha captura:	31 de enero de 2023.
Ubicación:	Edificio Feria Costumbrista, camarín N°2.
Contenido:	Segregación en muros y pilares de hormigón armado, observándose enfierradura de armadura.

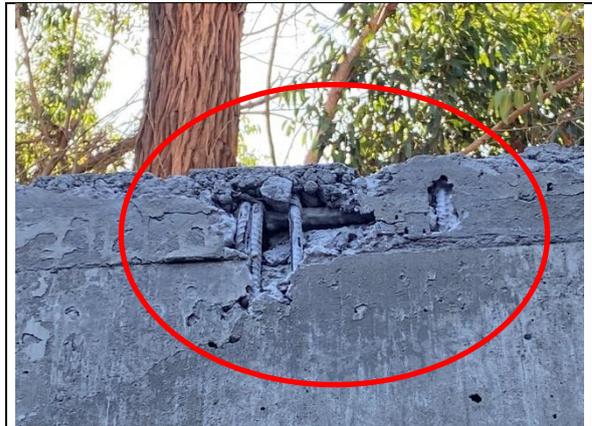
Imagen N°:	62
Fecha captura:	31 de enero de 2023.
Ubicación:	Edificio Feria Costumbrista, camarín N°2.
Contenido:	Segregación en muros y pilares de hormigón armado.

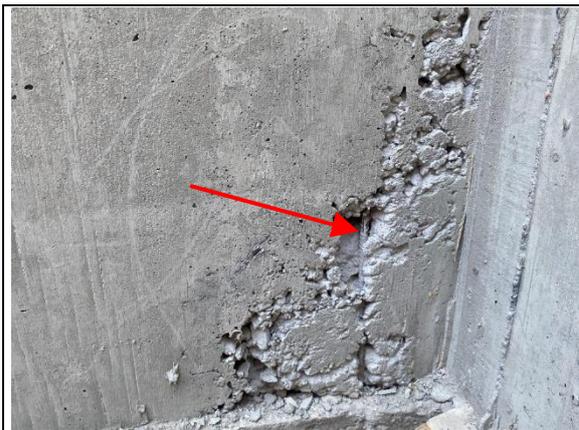
Imagen N°:	63
Fecha captura:	31 de enero de 2023.
Ubicación:	Edificio Feria Costumbrista, camarín N°2.
Contenido:	Segregación en muros y pilares de hormigón armado, observándose enfierradura de armadura.

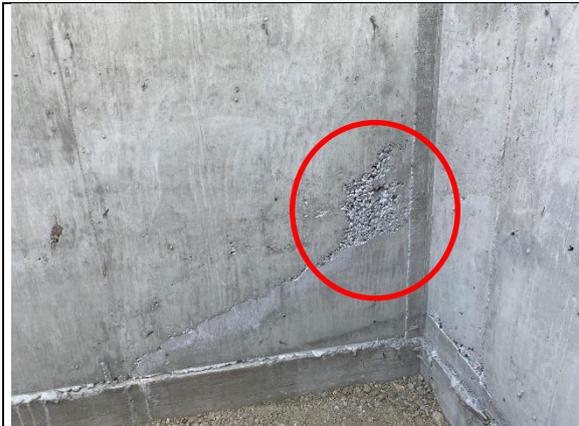
Imagen N°:	66
Fecha captura:	31 de enero de 2023.
Ubicación:	Edificio Feria Costumbrista, camarín N°2.
Contenido:	Segregación en muros y pilares de hormigón armado.

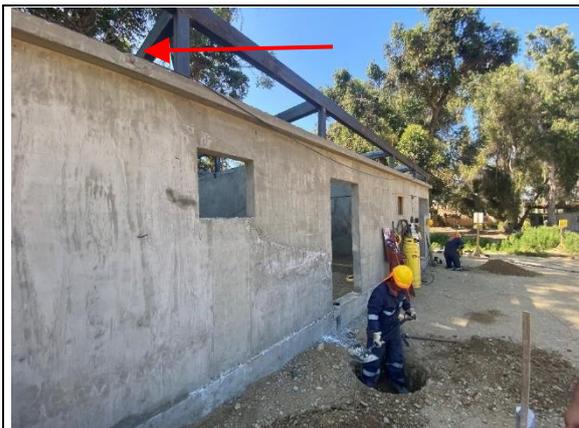
Imagen N°:	68
Fecha captura:	31 de enero de 2023.
Ubicación:	Edificio Feria Costumbrista, coronación eje 1, entre ejes E y F.
Contenido:	Segregación en muros y pilares de hormigón armado.

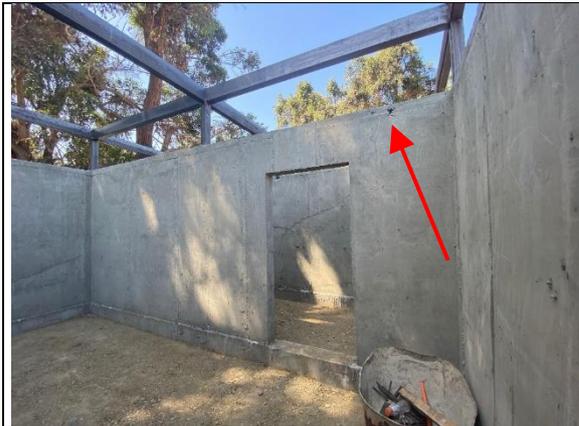
Imagen N°:	70
Fecha captura:	31 de enero de 2023.
Ubicación:	Edificio Feria Costumbrista, camarín N°1, coronación eje E.
Contenido:	Segregación en muros y pilares de hormigón armado, observándose enfierradura de armadura.

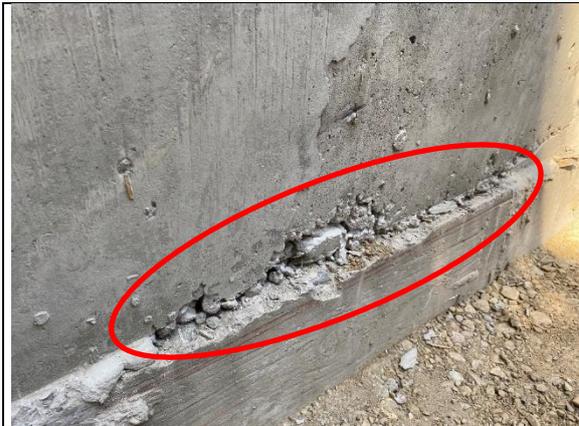
Imagen N°:	74
Fecha captura:	31 de enero de 2023.
Ubicación:	Edificio Feria Costumbrista, camarín N°1.
Contenido:	Segregación en muros y pilares de hormigón armado.

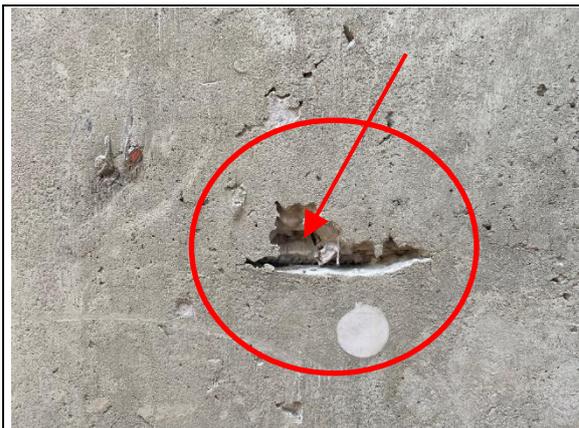
Imagen N°:	76
Fecha captura:	31 de enero de 2023.
Ubicación:	Edificio Feria Costumbrista, camarín N°1.
Contenido:	Segregación en muros y pilares de hormigón armado.

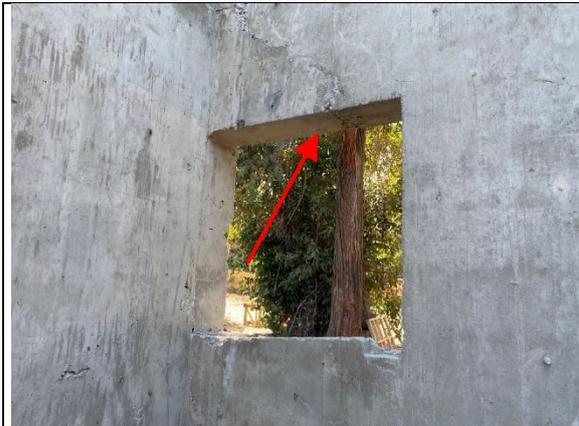
Imagen N°:	78
Fecha captura:	31 de enero de 2023.
Ubicación:	Edificio Feria Costumbrista, camarín N°1.
Contenido:	Segregación en muros y pilares de hormigón armado.

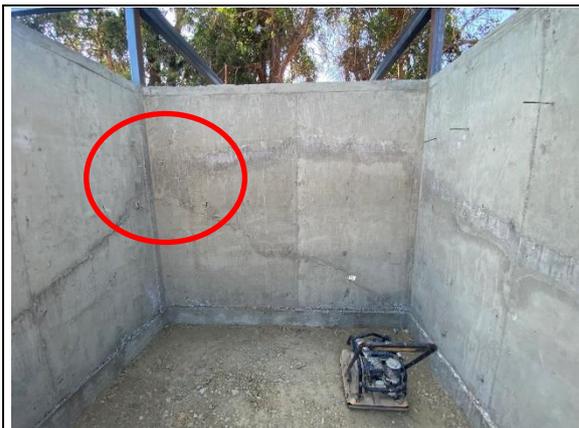
Imagen N°:	80
Fecha captura:	31 de enero de 2023.
Ubicación:	Edificio Feria Costumbrista, intersección ejes 2 y G.
Contenido:	Segregación en muros y pilares de hormigón armado.

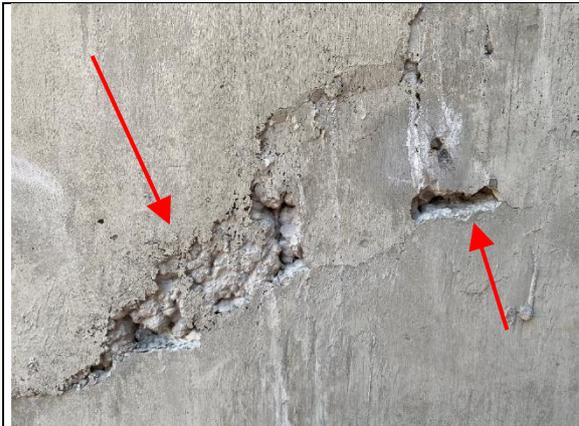
Imagen N°:	82
Fecha captura:	31 de enero de 2023.
Ubicación:	Edificio Feria Costumbrista, intersección ejes 2 y G.
Contenido:	Segregación en muros y pilares de hormigón armado.

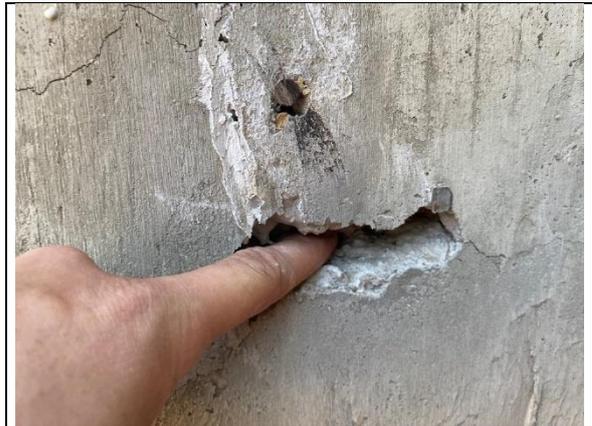
Imagen N°:	83
Fecha captura:	31 de enero de 2023.
Ubicación:	Edificio Feria Costumbrista, intersección ejes 2 y G.
Contenido:	Segregación en muros y pilares de hormigón armado.

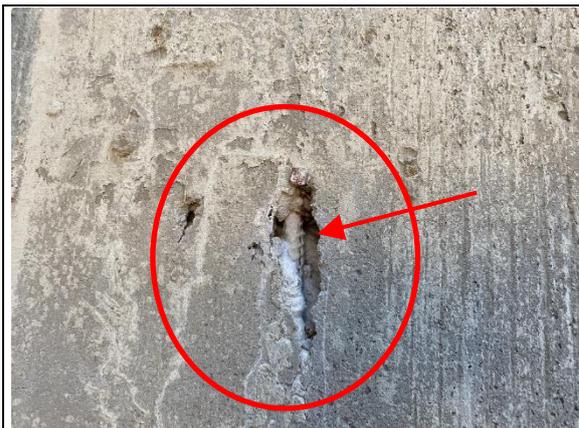
Imagen N°:	84
Fecha captura:	31 de enero de 2023.
Ubicación:	Edificio Feria Costumbrista, intersección ejes 2 y G.
Contenido:	Segregación en muros y pilares de hormigón armado.

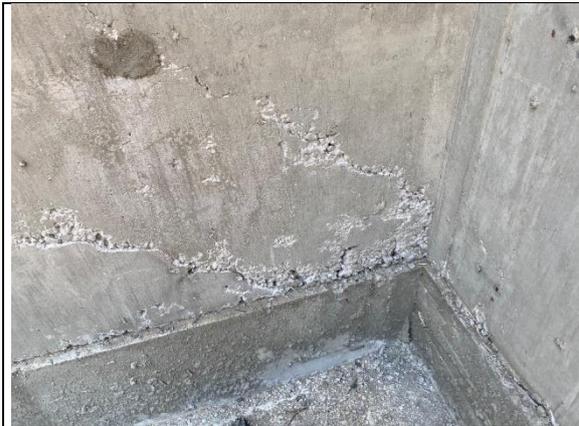
Imagen N°:	86
Fecha captura:	31 de enero de 2023.
Ubicación:	Edificio Feria Costumbrista, intersección ejes 2 y G.
Contenido:	Segregación en muros y pilares de hormigón armado.

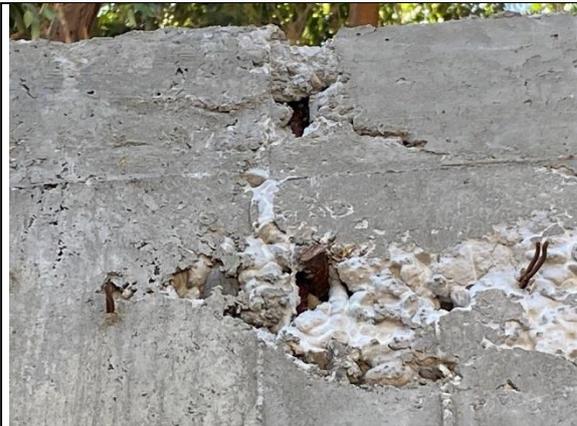
Imagen N°:	90
Fecha captura:	31 de enero de 2023.
Ubicación:	Edificio Feria Costumbrista, intersección entre el eje 3 y K.
Contenido:	Segregación en muros y pilares de hormigón armado.

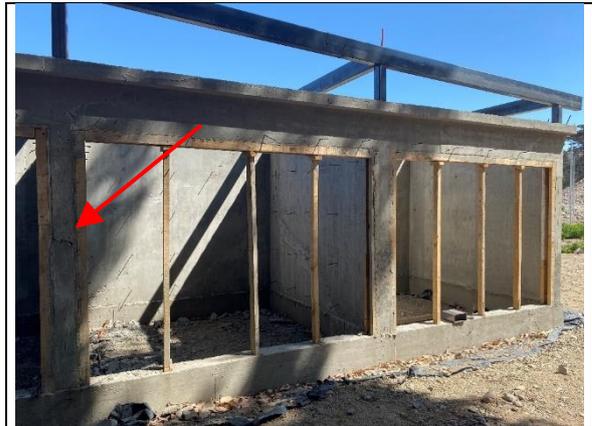
Imagen N°:	91
Fecha captura:	31 de enero de 2023.
Ubicación:	Edificio Feria Costumbrista, intersección entre el eje 3 y K.
Contenido:	Segregación en muros y pilares de hormigón armado.

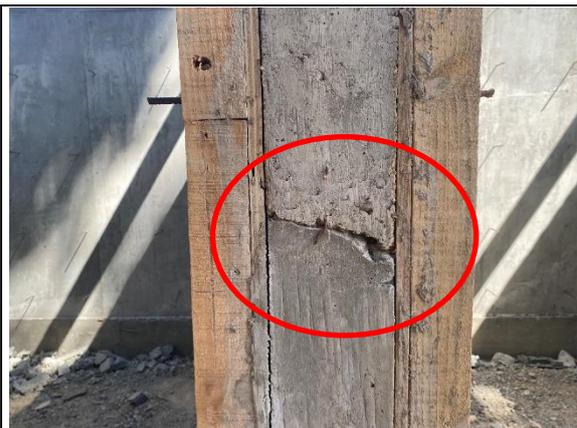
Imagen N°:	92
Fecha captura:	31 de enero de 2023.
Ubicación:	Edificio Feria Costumbrista, intersección entre el eje 3 y K.
Contenido:	Segregación en muros y pilares de hormigón armado.

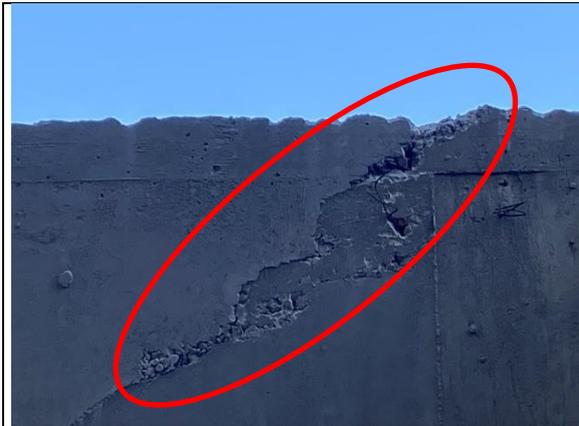
Imagen N°:	94
Fecha captura:	31 de enero de 2023.
Ubicación:	Edificio Feria Costumbrista, intersección entre el eje 3 y J.
Contenido:	Segregación en muros y pilares de hormigón armado.

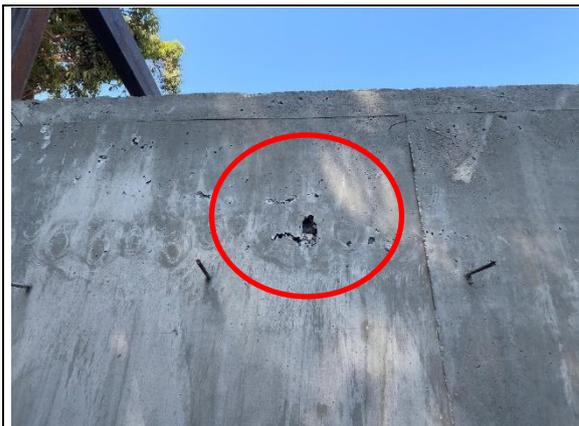
Imagen N°:	96
Fecha captura:	31 de enero de 2023.
Ubicación:	Edificio Feria Costumbrista, intersección entre el eje 3 y F.
Contenido:	Segregación en muros y pilares de hormigón armado.

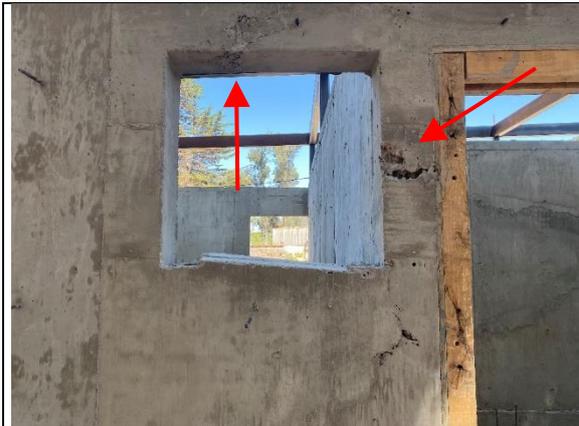
Imagen N°:	98
Fecha captura:	31 de enero de 2023.
Ubicación:	Edificio Feria Costumbrista, intersección entre el eje 3 y F.
Contenido:	Segregación en muros y pilares de hormigón armado, observándose enfierradura de armadura.

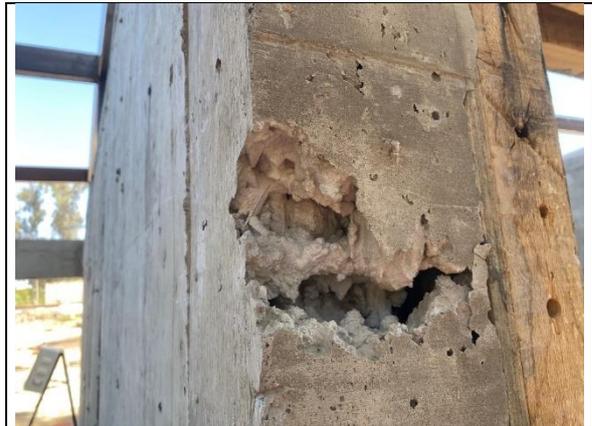
Imagen N°:	99
Fecha captura:	31 de enero de 2023.
Ubicación:	Edificio Feria Costumbrista, intersección entre el eje 3 y F.
Contenido:	Segregación en muros y pilares de hormigón armado, observándose enfierradura de armadura.

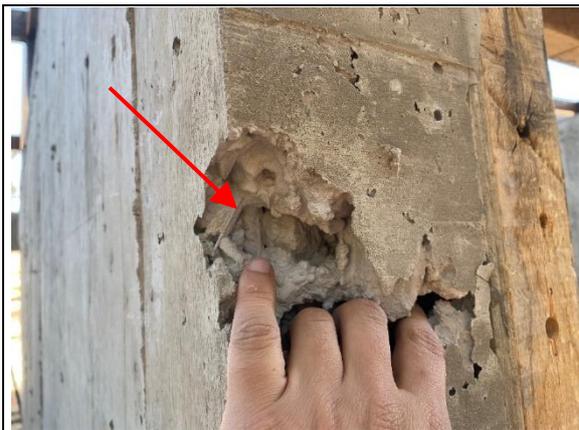
Imagen N°:	100
Fecha captura:	31 de enero de 2023.
Ubicación:	Edificio Feria Costumbrista, intersección entre el eje 3 y F.
Contenido:	Segregación en muros y pilares de hormigón armado.

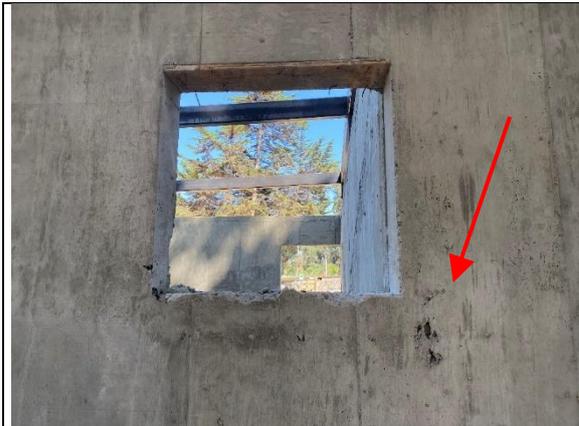
Imagen N°:	102
Fecha captura:	31 de enero de 2023.
Ubicación:	Edificio Feria Costumbrista, intersección entre el eje 3 y E.
Contenido:	Nidos en muros de hormigón armado.

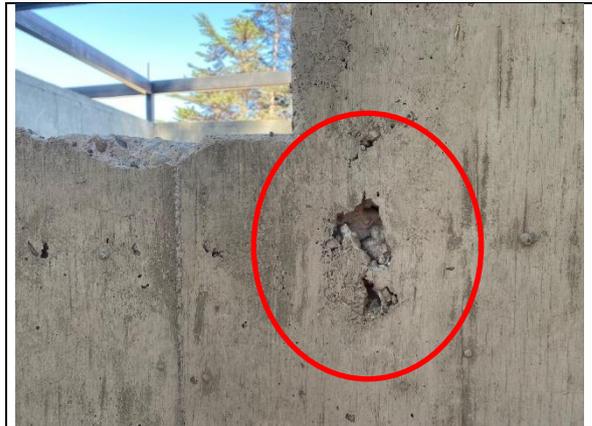
Imagen N°:	103
Fecha captura:	31 de enero de 2023.
Ubicación:	Edificio Feria Costumbrista, baños varones.
Contenido:	Nidos en muros de hormigón armado.

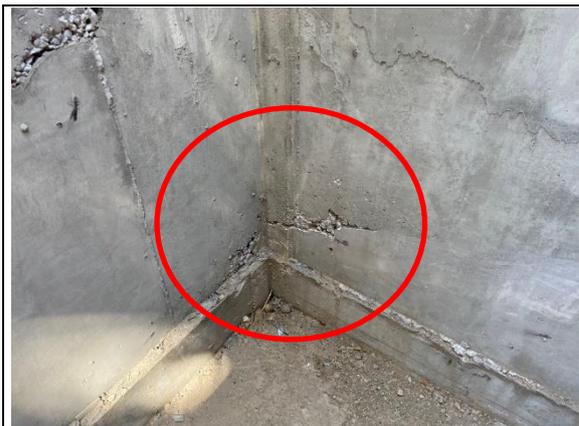
Imagen N°:	104
Fecha captura:	31 de enero de 2023.
Ubicación:	Edificio Feria Costumbrista, baños varones.
Contenido:	Nidos en muros de hormigón armado.

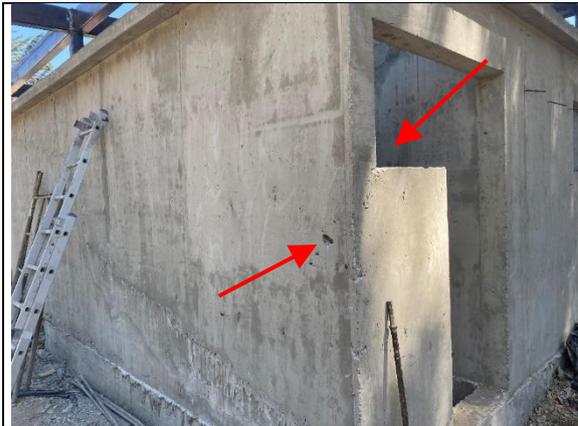
Imagen N°:	106
Fecha captura:	31 de enero de 2023.
Ubicación:	Edificio Feria Costumbrista, intersección ejes 3 y A.
Contenido:	Nidos en muros de hormigón armado.

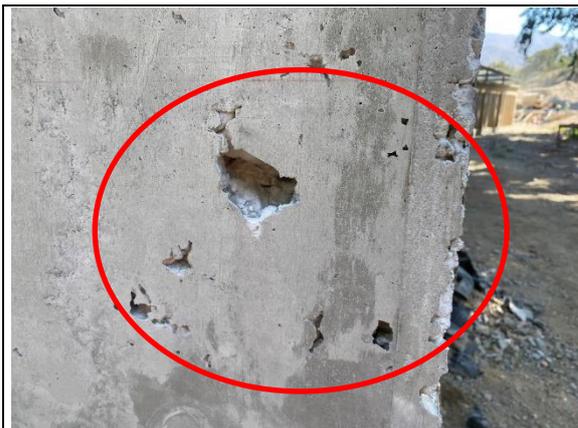
Imagen N°:	108
Fecha captura:	31 de enero de 2023.
Ubicación:	Edificio Primeros Auxilios, intersección eje 3 y D.
Contenido:	Nidos en muros de hormigón armado.

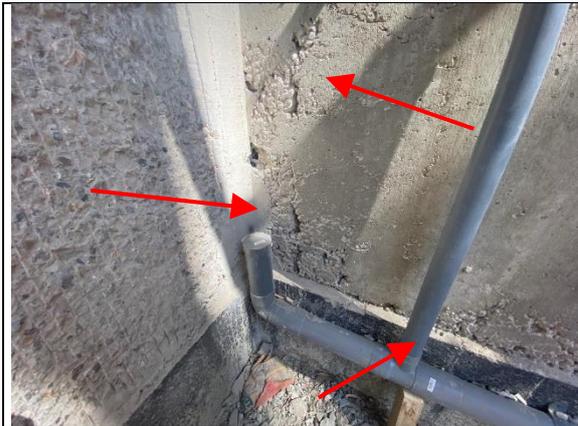
Imagen N°:	110
Fecha captura:	31 de enero de 2023.
Ubicación:	Edificio Primeros Auxilios, intersección eje 3 y D.
Contenido:	Nidos en muros de hormigón armado.

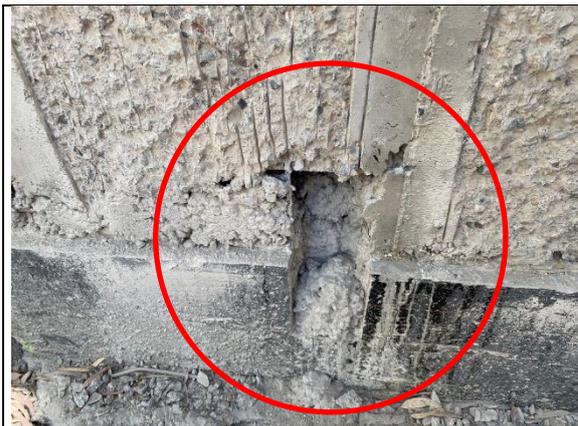
Imagen N°:	112
Fecha captura:	31 de enero de 2023.
Ubicación:	Edificio Primeros Auxilios, en eje 3, entre ejes A y B.
Contenido:	Segregación en muros y pilares de hormigón armado, observándose enfierradura de armadura.

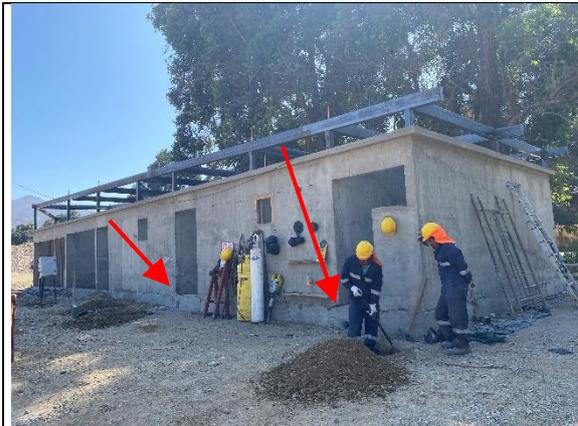
Imagen N°:	114
Fecha captura:	31 de enero de 2023.
Ubicación:	Edificio Feria Costumbrista, fundación en la intersección de los ejes B y 1.
Contenido:	Elementos de hormigón armado picados.

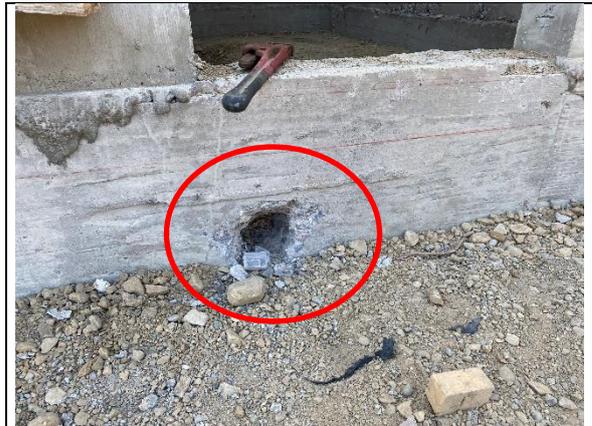
Imagen N°:	115
Fecha captura:	31 de enero de 2023.
Ubicación:	Edificio Feria Costumbrista, fundación en la intersección de los ejes B y 1.
Contenido:	Elementos de hormigón armado picados.

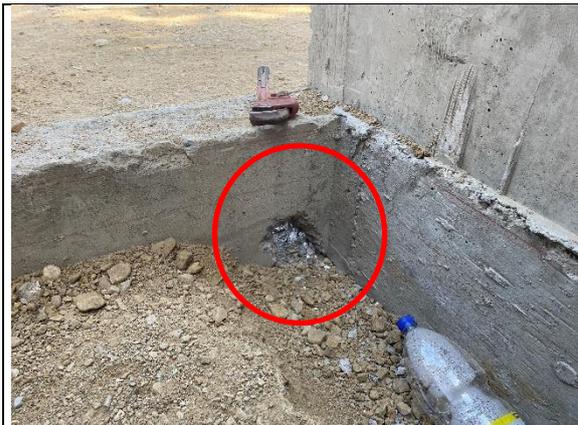
Imagen N°:	116
Fecha captura:	31 de enero de 2023.
Ubicación:	Edificio Feria Costumbrista, fundación en la intersección de los ejes D y 1.
Contenido:	Elementos de hormigón armado picados.

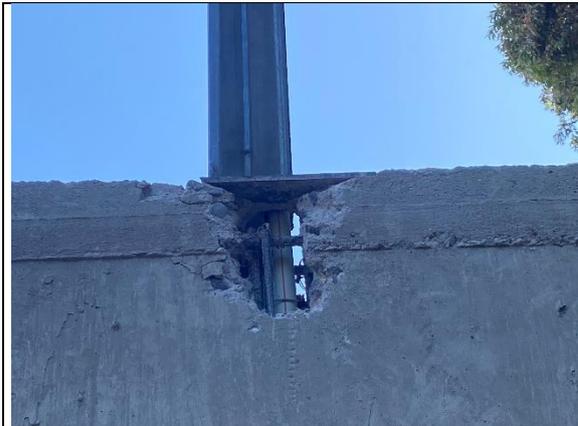
Imagen N°:	118
Fecha captura:	31 de enero de 2023.
Ubicación:	Edificio Feria Costumbrista, fundación en la intersección de los ejes E y 1.
Contenido:	Elementos de hormigón armado picados.

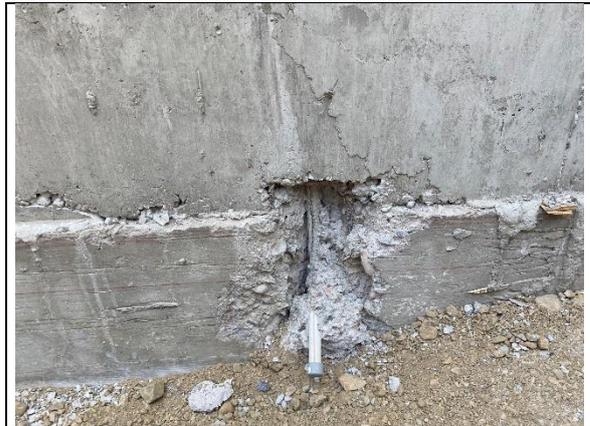
Imagen N°:	119
Fecha captura:	31 de enero de 2023.
Ubicación:	Edificio Primeros Auxilios, fundación de la intersección de los ejes 3 y C.
Contenido:	Elementos de hormigón armado picados.

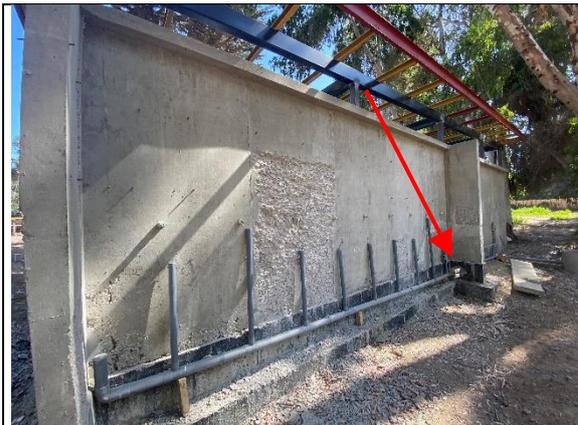
Imagen N°:	120
Fecha captura:	31 de enero de 2023.
Ubicación:	Edificio Primeros Auxilios, fundación de la intersección de los ejes 3 y C.
Contenido:	Elementos de hormigón armado picados.

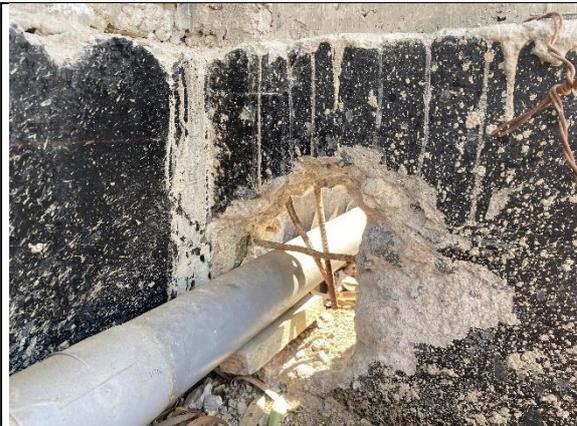
Imagen N°:	122
Fecha captura:	31 de enero de 2023.
Ubicación:	Edificio Primeros Auxilios, muro eje 3, entre ejes A y B.
Contenido:	Elementos de hormigón armado picados.

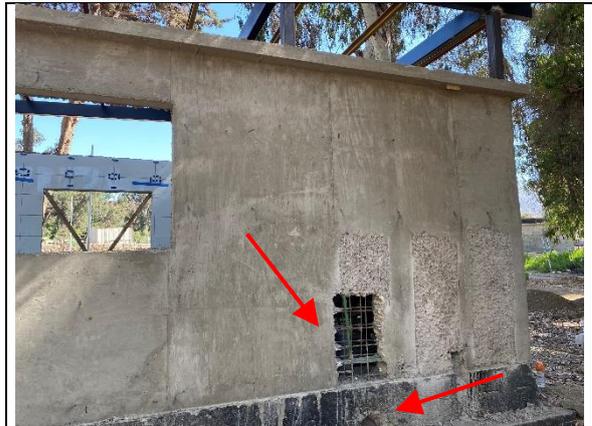
Imagen N°:	123
Fecha captura:	31 de enero de 2023.
Ubicación:	Edificio Primeros Auxilios, muro eje 3, entre ejes A y B.
Contenido:	Elementos de hormigón armado picados.

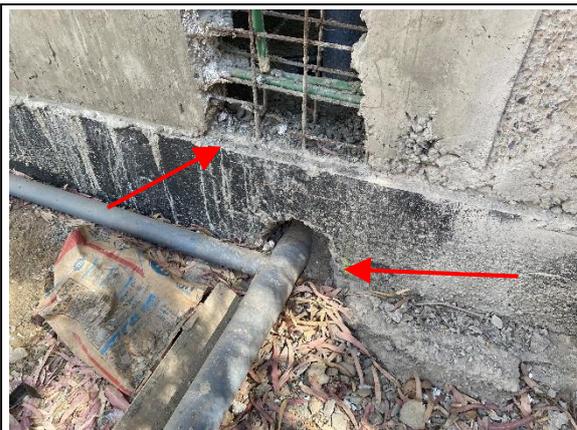
Imagen N°:	124
Fecha captura:	31 de enero de 2023.
Ubicación:	Edificio Primeros Auxilios, muro eje 3, entre ejes A y B.
Contenido:	Elementos de hormigón armado picados.

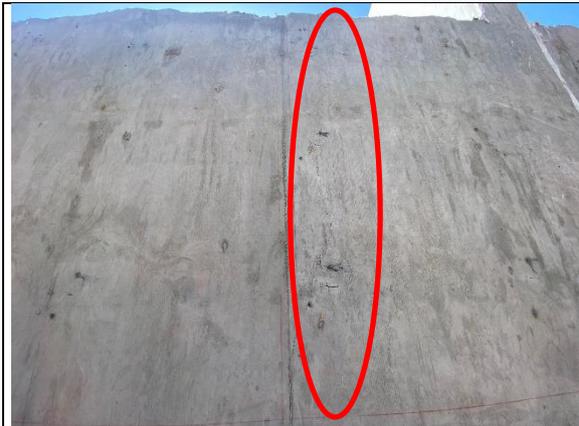
Imagen N°:	126
Fecha captura:	31 de enero de 2023.
Ubicación:	Edificio Centro de Eventos, muro eje F, entre ejes 11 y 8.
Contenido:	Fisuras en elementos de hormigón armado.

Numeral 3, del acápite I.1. "Sobre Aspectos Constructivos".	Fisuras en muros de hormigón armado.	Medianamente Compleja (C)	Procede que esa entidad edilicia remita a esta Entidad de Control, en el plazo de 60 días hábiles contado desde la recepción del presente informe, los antecedentes que acrediten que los trabajos de reparación desarrollados cuenten con la aprobación del profesional anteriormente señalado.			
Numeral 5, del acápite I.1. "Sobre Aspectos Constructivos".	Deficiencias en la ejecución de los dados de fundaciones de postes de iluminación.	Compleja (C)	La Municipalidad de Freirina deberá remitir, en un plazo no mayor a 60 días hábiles contado desde la recepción del presente informe, los antecedentes que acrediten la corrección de la deficiencia técnica advertida, además de los documentos que demuestren que la solución adoptada se encuentre validada por el profesional que desarrolló el correspondiente

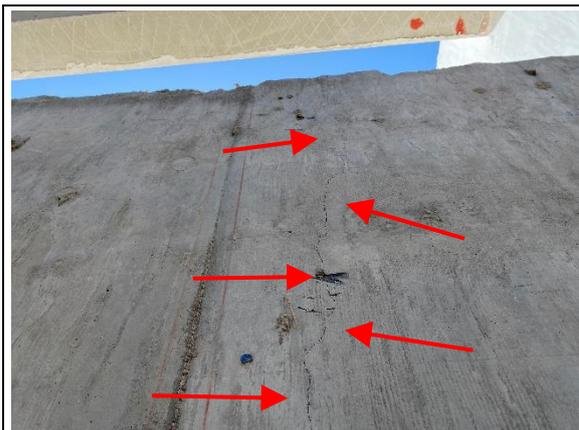
Imagen N°:	127
Fecha captura:	31 de enero de 2023.
Ubicación:	Edificio Centro de Eventos, muro eje F, entre ejes 11 y 8.
Contenido:	Fisuras en elementos de hormigón armado.

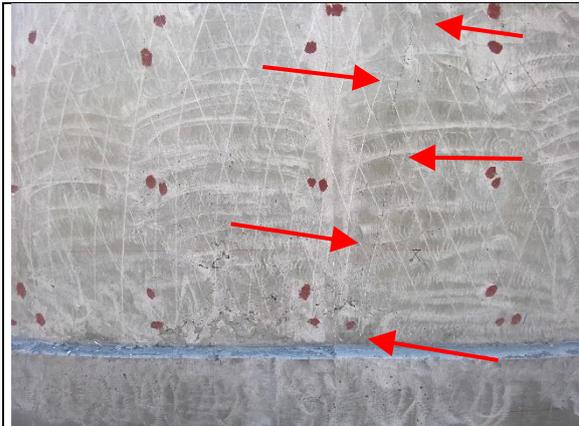
Imagen N°:	129
Fecha captura:	31 de enero de 2023.
Ubicación:	Edificio Centro de Eventos, muro eje 1, entre ejes F y I´.
Contenido:	Fisuras en elementos de hormigón armado.

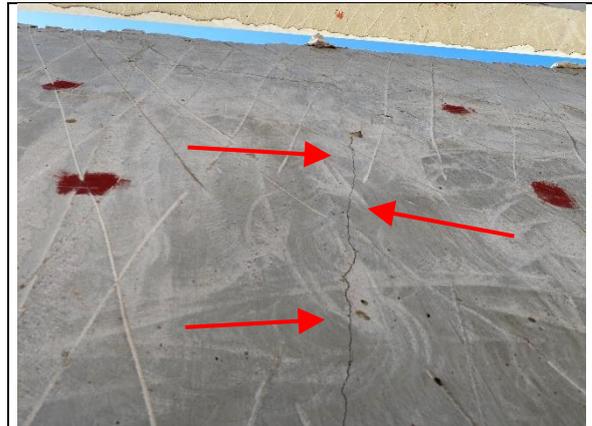
Imagen N°:	130
Fecha captura:	31 de enero de 2023.
Ubicación:	Edificio Centro de Eventos, muro eje 1, entre ejes F y I´.
Contenido:	Fisuras en elementos de hormigón armado.

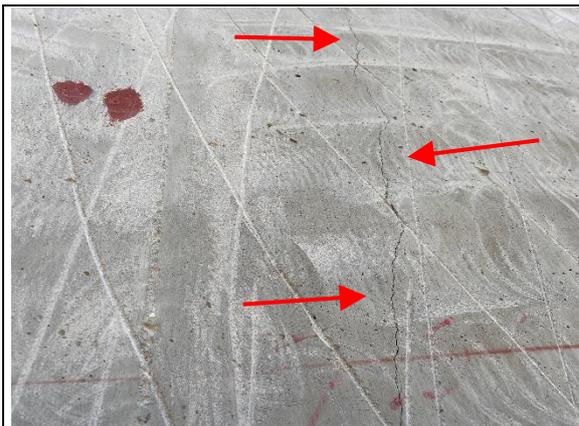
Imagen N°:	131
Fecha captura:	31 de enero de 2023.
Ubicación:	Edificio Centro de Eventos, muro eje 1, entre ejes F y I´.
Contenido:	Fisuras en elementos de hormigón armado.
