# INSPECCIÓN DE OBRA PÚBLICA

## MUNICIPALIDAD DE FREIRINA

INFORME N° 101 / 2023

Se remite, para su conocimiento y fines pertinentes, el Informe Final N° 101, de 2023, sobre Inspección a las Obras del Contrato denominado “Reposición Parque Recreativo y Cultural Rancho Atacama, Comuna de Freirina, Etapa I”, a cargo de la Municipalidad de Freirina.

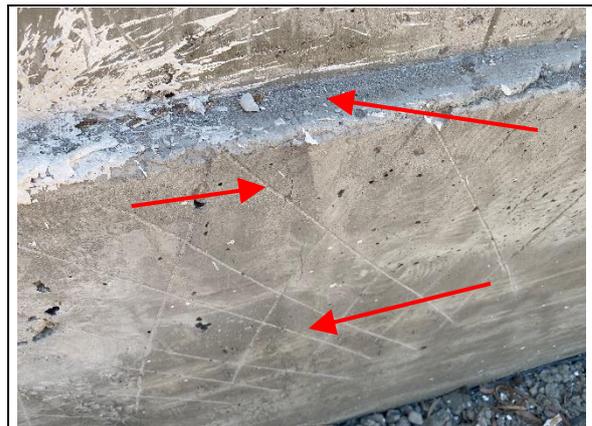
Imagen N°:	132
Fecha captura:	31 de enero de 2023.
Ubicación:	Edificio Centro de Eventos, muro eje 1, entre ejes F y I´.
Contenido:	Fisuras en elementos de hormigón armado.

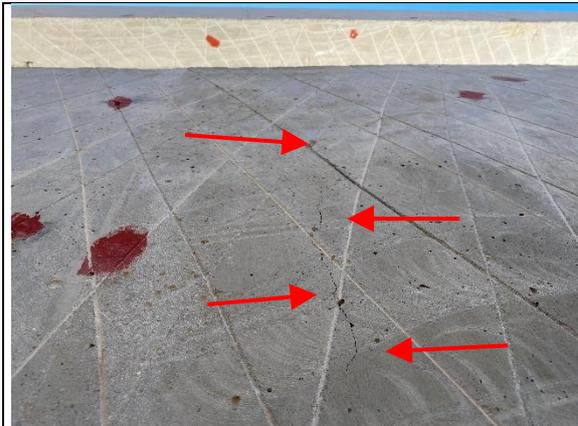
Imagen N°:	133
Fecha captura:	31 de enero de 2023.
Ubicación:	Edificio Centro de Eventos, muro eje 1, entre ejes F y I´.
Contenido:	Fisuras en elementos de hormigón armado.

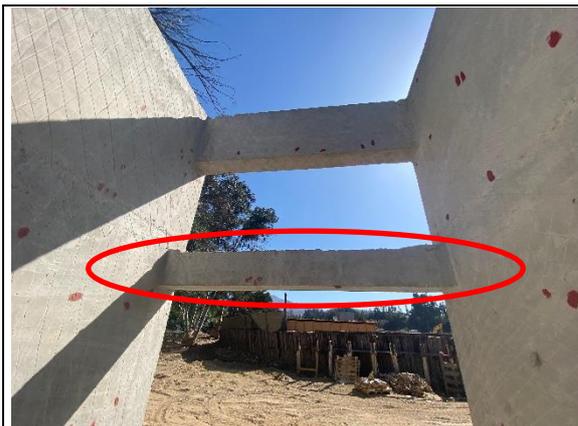
Imagen N°:	135
Fecha captura:	31 de enero de 2023.
Ubicación:	Edificio Centro de Eventos, viga eje 1, entre ejes I y L´.
Contenido:	Fisuras en elementos de hormigón armado.

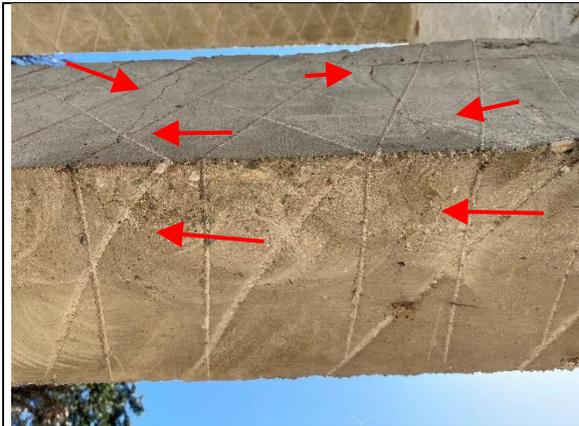
Imagen N°:	137
Fecha captura:	31 de enero de 2023.
Ubicación:	Edificio Centro de Eventos, viga eje 1, entre ejes I y L´.
Contenido:	Fisuras en elementos de hormigón armado.

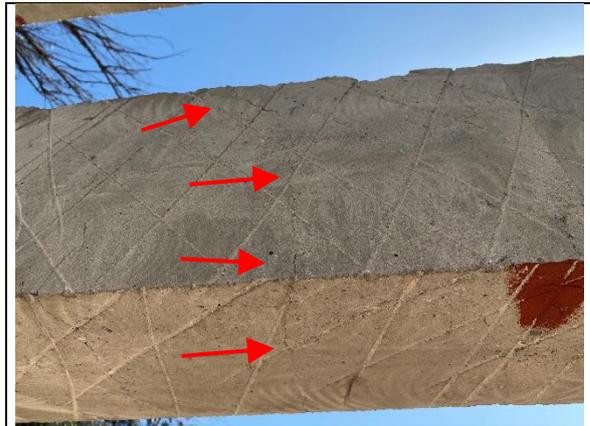
Imagen N°:	138
Fecha captura:	31 de enero de 2023.
Ubicación:	Edificio Centro de Eventos, viga eje 1, entre ejes I y L´.
Contenido:	Fisuras en elementos de hormigón armado.

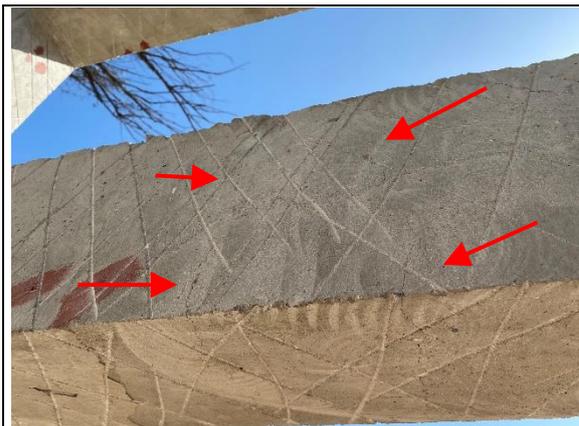
Imagen N°:	139
Fecha captura:	31 de enero de 2023.
Ubicación:	Edificio Centro de Eventos, viga eje 1, entre ejes I y L´.
Contenido:	Fisuras en elementos de hormigón armado.

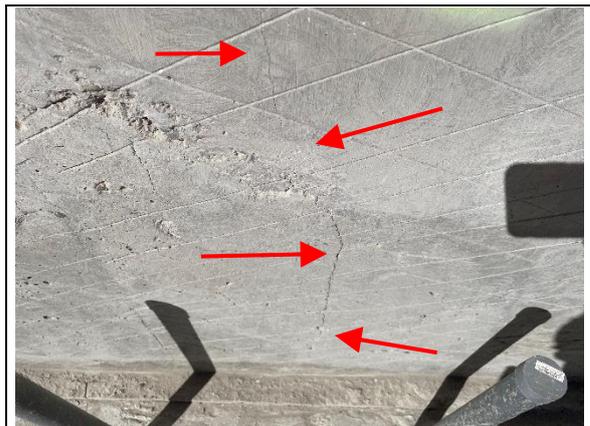
Imagen N°:	140
Fecha captura:	31 de enero de 2023.
Ubicación:	Edificio Centro de Eventos, eje 1, baño mujeres.
Contenido:	Fisuras en elementos de hormigón armado.

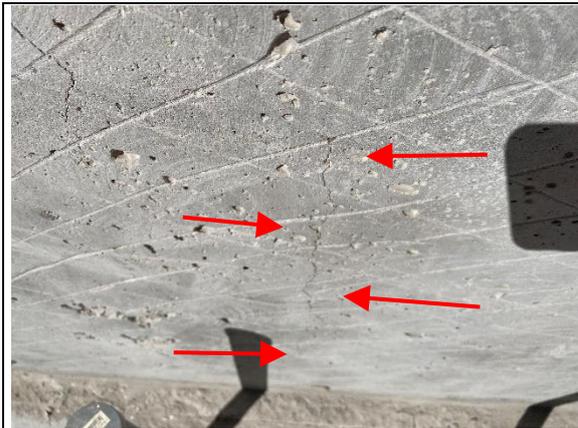
Imagen N°:	141
Fecha captura:	31 de enero de 2023.
Ubicación:	Edificio Centro de Eventos, eje 1, baño mujeres.
Contenido:	Fisuras en elementos de hormigón armado.

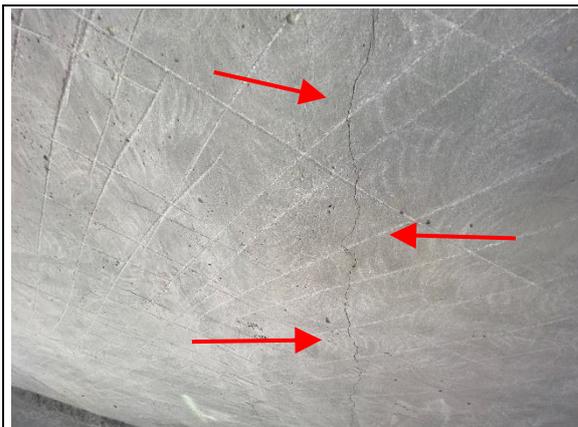
Imagen N°:	143
Fecha captura:	31 de enero de 2023.
Ubicación:	Edificio Centro de Eventos, eje 1, baño mujeres.
Contenido:	Fisuras en elementos de hormigón armado.

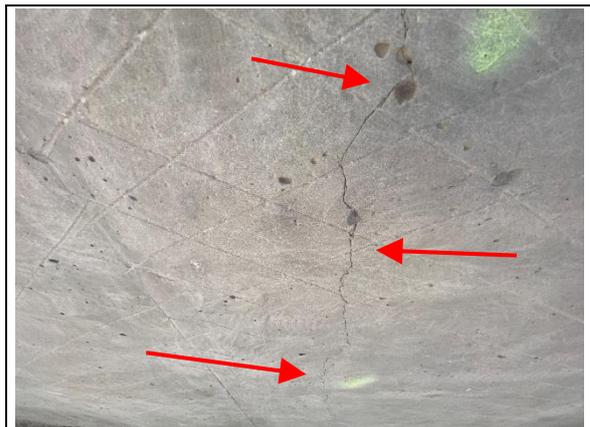
Imagen N°:	144
Fecha captura:	31 de enero de 2023.
Ubicación:	Edificio Centro de Eventos, eje 1, baño mujeres.
Contenido:	Fisuras en elementos de hormigón armado.

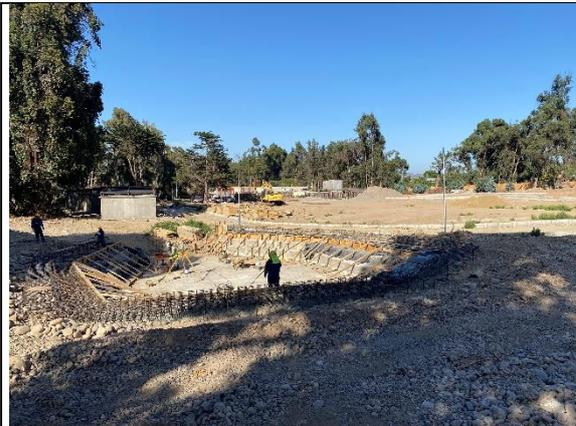
Imagen N°:	145
Fecha captura:	31 de enero de 2023.
Ubicación:	Anfiteatro.
Contenido:	Enfierraduras con presencia de óxido y restos de hormigón.

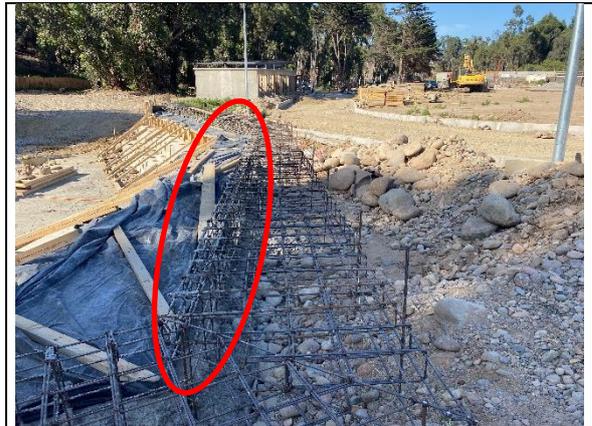
Imagen N°:	146
Fecha captura:	31 de enero de 2023.
Ubicación:	Anfiteatro.
Contenido:	Enfierraduras con presencia de óxido y restos de hormigón

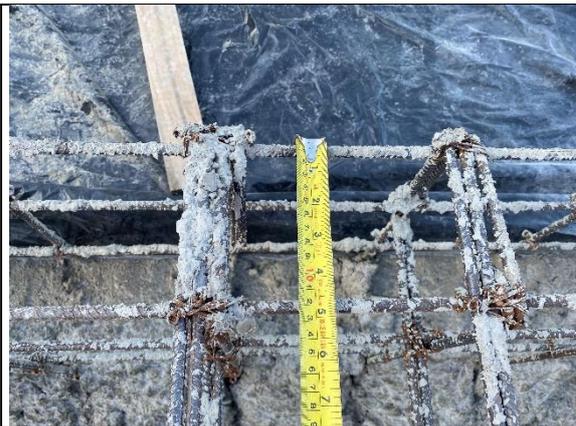
Imagen N°:	147
Fecha captura:	31 de enero de 2023.
Ubicación:	Anfiteatro.
Contenido:	Enfierraduras con presencia de óxido y restos de hormigón.

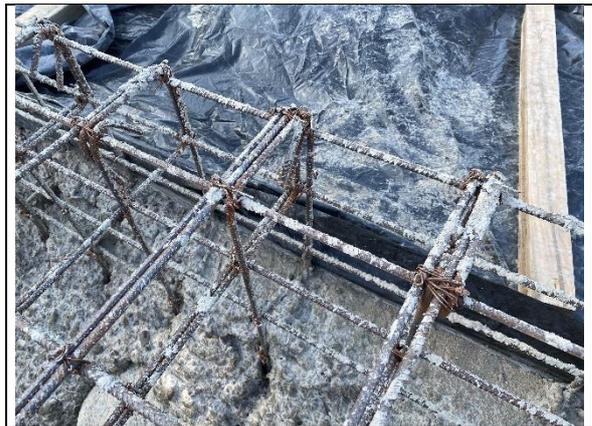
Imagen N°:	148
Fecha captura:	31 de enero de 2023.
Ubicación:	Anfiteatro.
Contenido:	Enfierraduras con presencia de óxido y restos de hormigón.

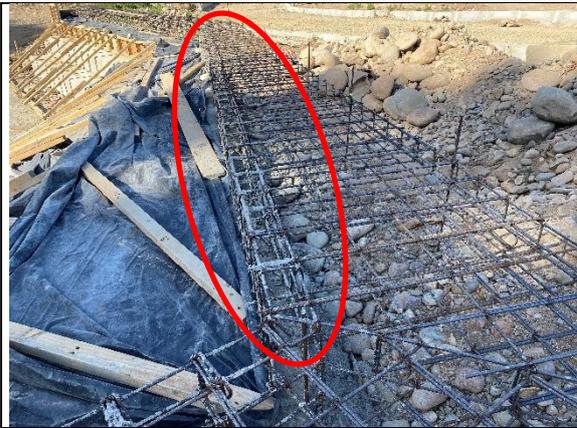
Imagen N°:	149
Fecha captura:	31 de enero de 2023.
Ubicación:	Anfiteatro.
Contenido:	Enfierraduras con presencia de óxido y restos de hormigón.

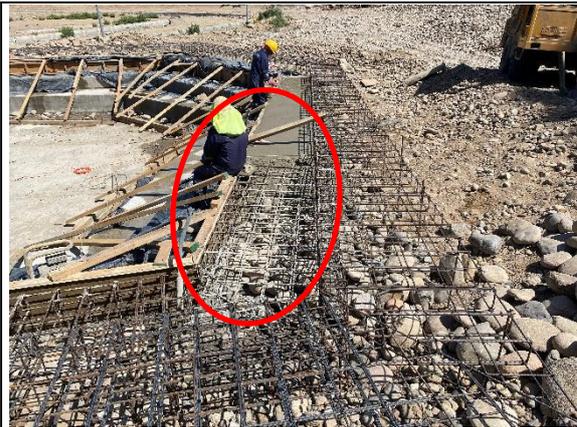
Imagen N°:	151
Fecha captura:	31 de enero de 2023.
Ubicación:	Anfiteatro
Contenido:	Enfierraduras con presencia de óxido y restos de hormigón.

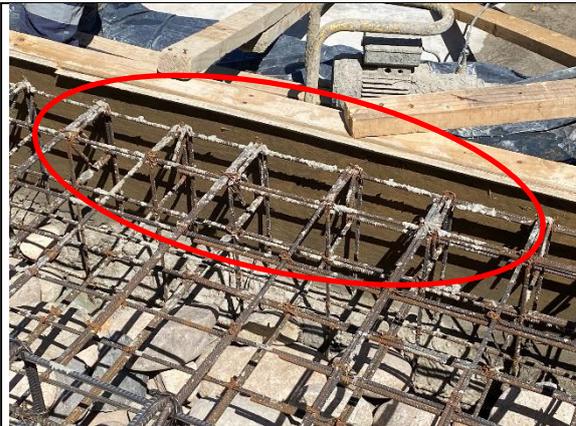
Imagen N°:	153
Fecha captura:	31 de enero de 2023.
Ubicación:	Anfiteatro.
Contenido:	Enfierraduras con presencia de óxido y restos de hormigón.

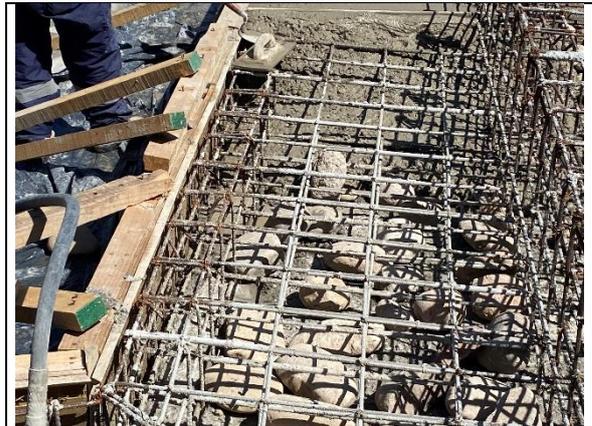
Imagen N°:	154
Fecha captura:	31 de enero de 2023.
Ubicación:	Anfiteatro.
Contenido:	Enfierraduras con presencia de óxido y restos de hormigón.

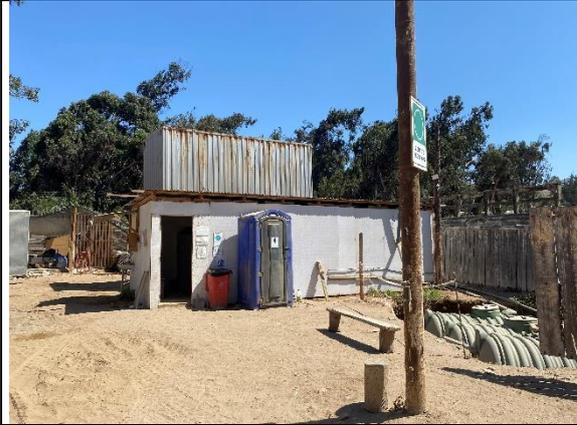
Imagen N°:	161
Fecha captura:	31 de enero de 2023.
Ubicación:	Instalaciones de faenas.
Contenido:	Imagen exterior servicios higiénicos.

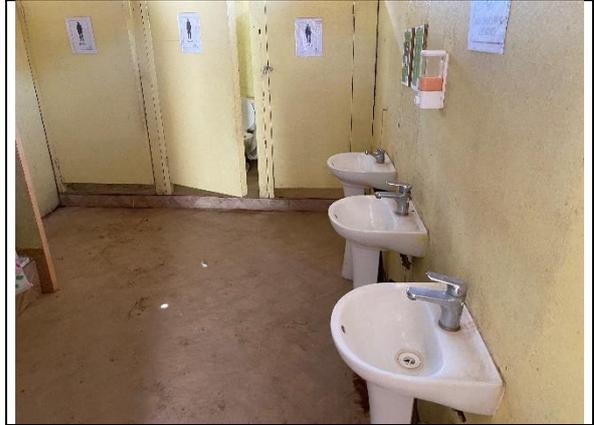
Imagen N°:	162
Fecha captura:	31 de enero de 2023.
Ubicación:	Instalaciones de faenas.
Contenido:	Imagen interior servicios higiénicos.

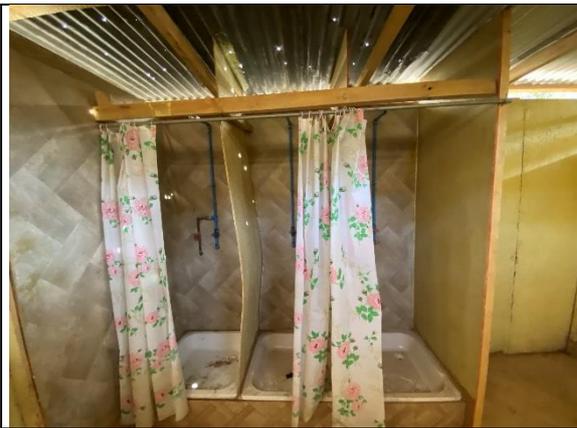
Imagen N°:	163
Fecha captura:	31 de enero de 2023.
Ubicación:	Instalaciones de faenas.
Contenido:	Servicios higiénicos, duchas.

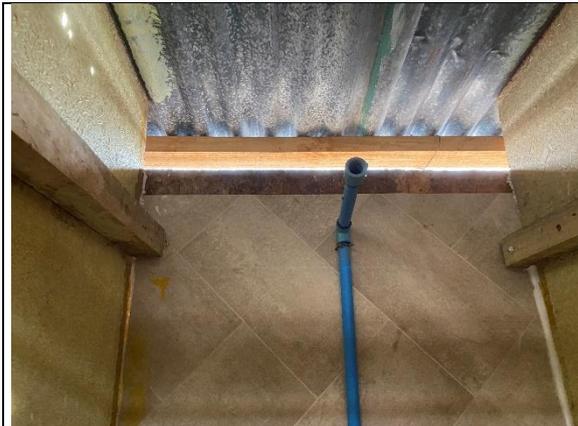
Imagen N°:	165
Fecha captura:	31 de enero de 2023.
Ubicación:	Instalaciones de faenas.
Contenido:	Ducha fuera de servicio.

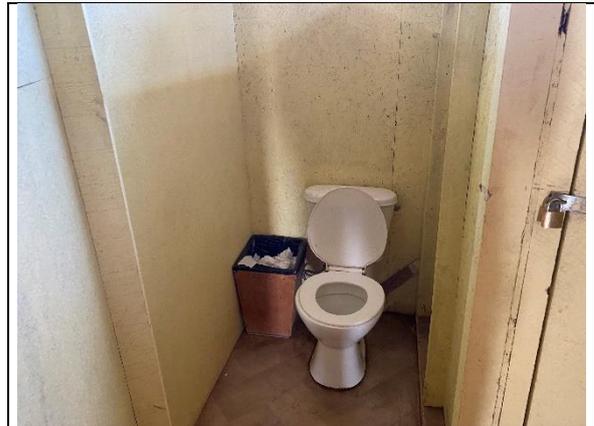
Imagen N°:	166
Fecha captura:	31 de enero de 2023.
Ubicación:	Instalaciones de faenas.
Contenido:	Imagen interior servicios higiénicos.

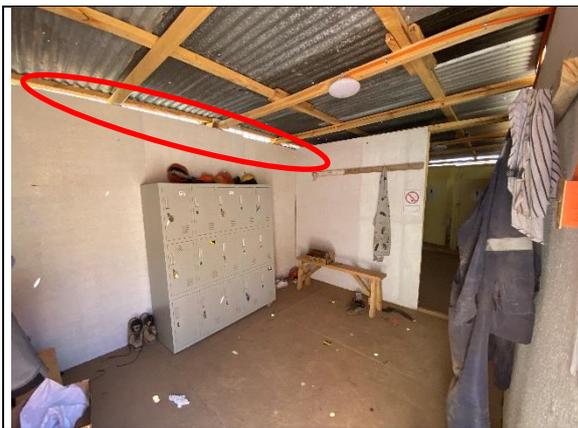
Imagen N°:	167
Fecha captura:	31 de enero de 2023.
Ubicación:	Instalaciones de faenas, guardarropía.
Contenido:	No cuenta con la cantidad mínima de lockers, y no cuenta con protección para el ingreso de vectores.

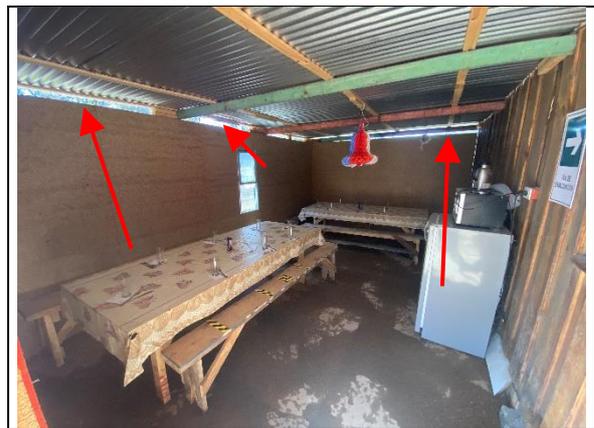
Imagen N°:	168
Fecha captura:	31 de enero de 2023.
Ubicación:	Instalaciones de faenas, comedor.
Contenido:	Sillas no son de material lavable, y no cuenta con protección para el ingreso de vectores.

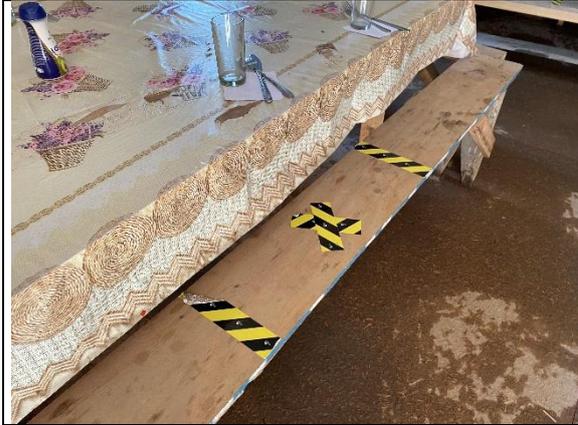
Imagen N°:	169
Fecha captura:	31 de enero de 2023.
Ubicación:	Instalaciones de faenas, comedor.
Contenido:	Sillas no son de material lavable.

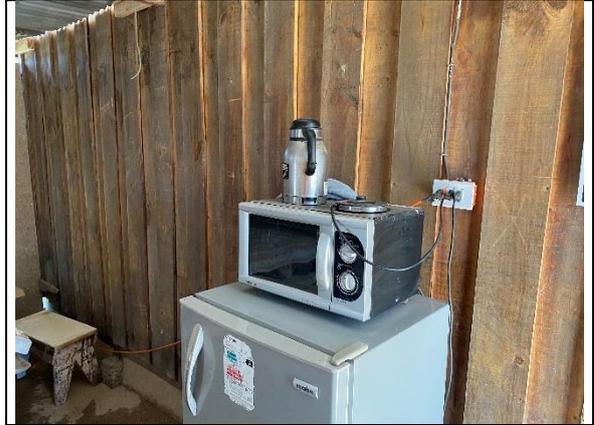
Imagen N°:	170
Fecha captura:	31 de enero de 2023.
Ubicación:	Instalaciones de faenas, comedor.
Contenido:	No cuenta con protección para el ingreso de vectores.
